**ARQUEOLOGIA NO CENTRO HISTORICO DE MANAUS: A  
REQUALIFICAÇÃO DA AVENIDA EDUARDO RIBEIRO.**

Trabalho de Conclusão de Curso apresentado à graduação de Arqueologia da  
Universidade do Estado do Amazonas como requisito à obtenção do título de Bacharel  
em Arqueologia.

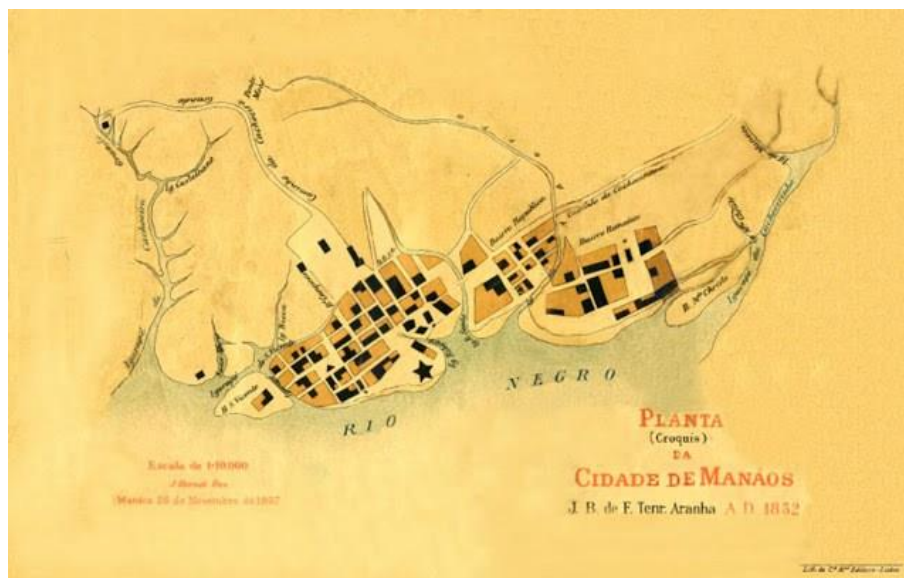
Fig. 03 - Planta da Cidade de Manaós em 1852, na qual se pode perceber a informalidade dos assentamentos, buscando adaptar-se à acidentada topografia, entrecortada por igarapés. Fonte: <http://54.191.248.197/2017/03/02/manaus-antiga-paris-dos-tropicos-fotos/>.

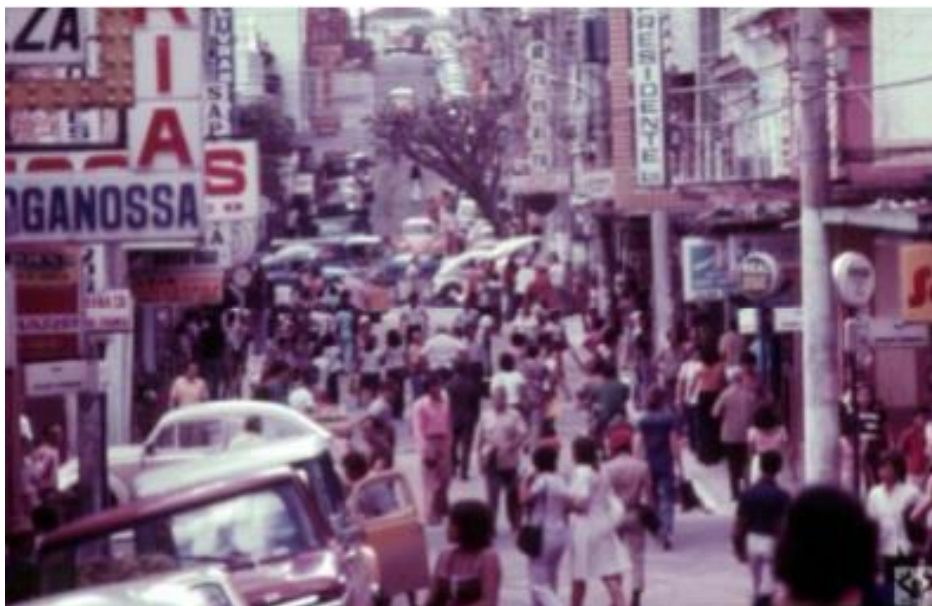
Fig. 15 – Alterações feitas nos prédios do centro histórico. Fonte: Dispositivo de Robério Braga (Acervo do MISAM).

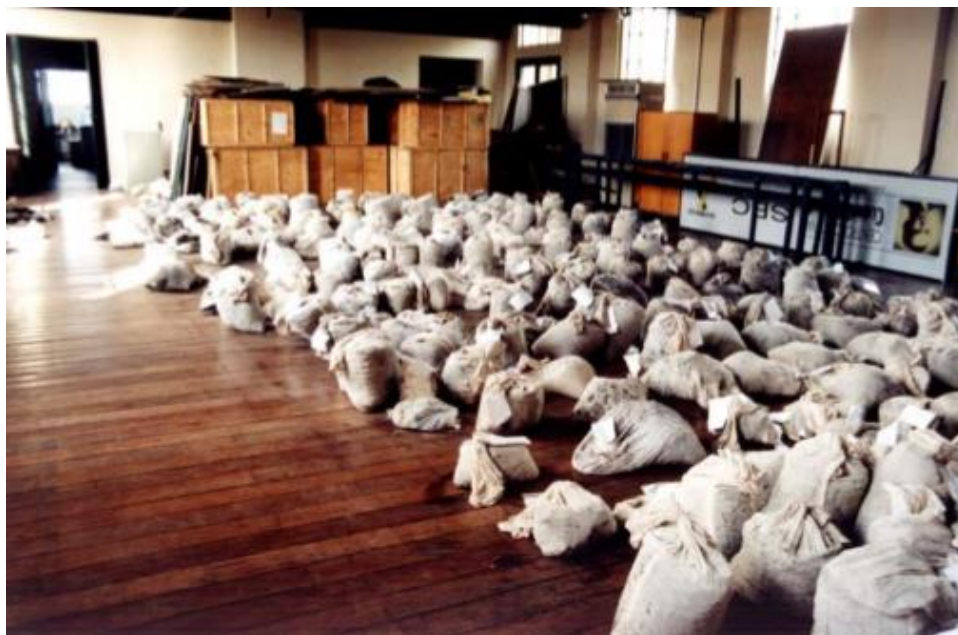
Fig. 16 – Material proveniente dos trabalhos de arqueologia na Catedral Metropolitana de Manaus. Fonte: CORRÊA, 2005.

insetos. (CORRÊA, 2005.) Tal trabalho teve grande contribuição, pois através da arqueologia foi possível dizer que a atual catedral não é a igreja da Nossa Senhora da Conceição, que supostamente teria dado origem a atual catedral, tratando-se, no entanto, de uma construção do século XIX, mas que sofreu inúmeras mudanças tanto no século XIX quanto no XX. (CORRÊA, 2004, p. 110).

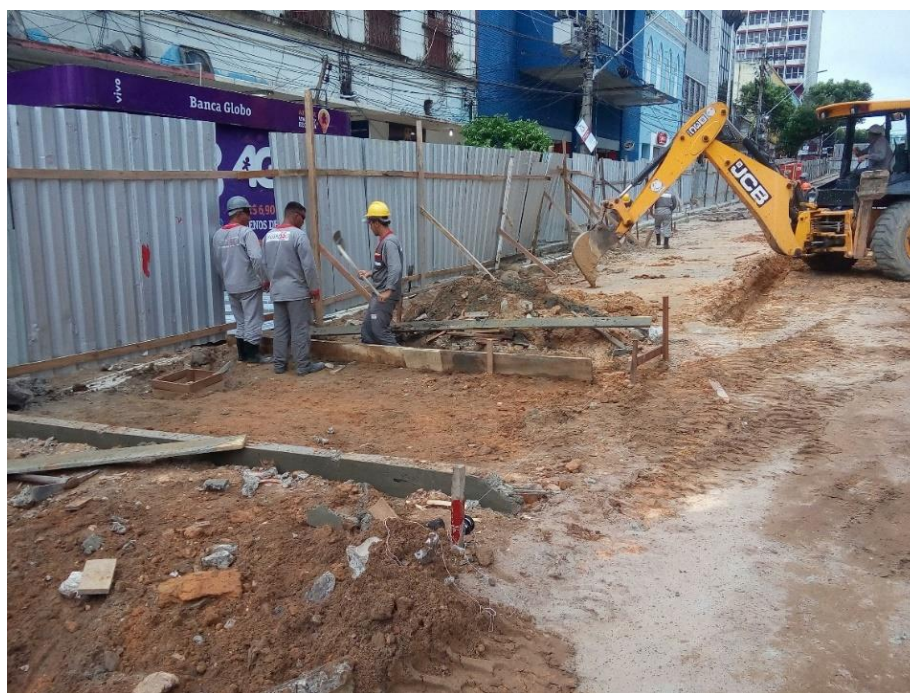
Fig. 18 –retroescavadeira nivelando o terreno Fonte: AUTOR, 2016.

As atividades mecanizadas eram executadas normalmente com retroescavadeiras (conf. fig.18) e geralmente utilizadas para remover a camada de asfalto ou concreto que ficava sobre o piso histórico, a mesma também era utilizada para o nivelamento do terreno após a retirada dos paralelepípedos. As maquinas só podiam intervir paulatinamente no subsolo e com o controle visual da equipe de arqueologia responsável pelo monitoramento.

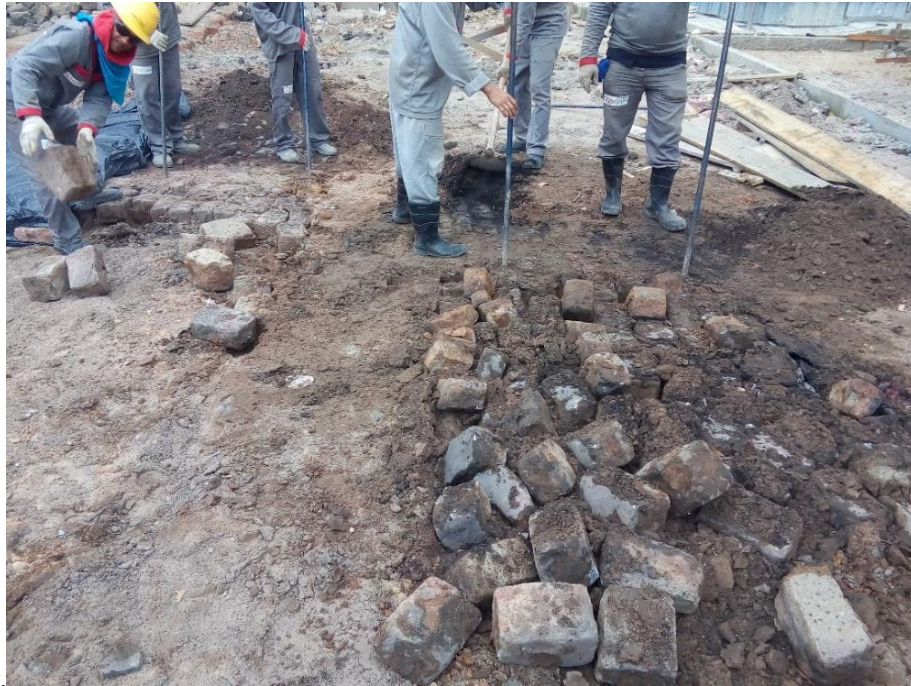
Fig.19. Retirada manual de paralelepípedos. Fonte: AUTOR,2016.

Grande parte das atividades eram executadas de forma manual, após a retirada da camada de asfalto e/ou concreto (de forma mecanizada) os operários seguiam com os trabalhos utilizando diversos instrumentos da construção civil. Uma das primeiras atividades que participei junto com os outros membros da equipe de arqueologia foi a recuperação do piso histórico da rua 10 de Julho. Utilizávamos na maioria do tempo, talhadeiras, espátulas e marretas, para remover os resquícios de asfalto e concreto que estavam encrostados nos paralelepípedos e na estrutura de ferro do antigo trilho do bonde.

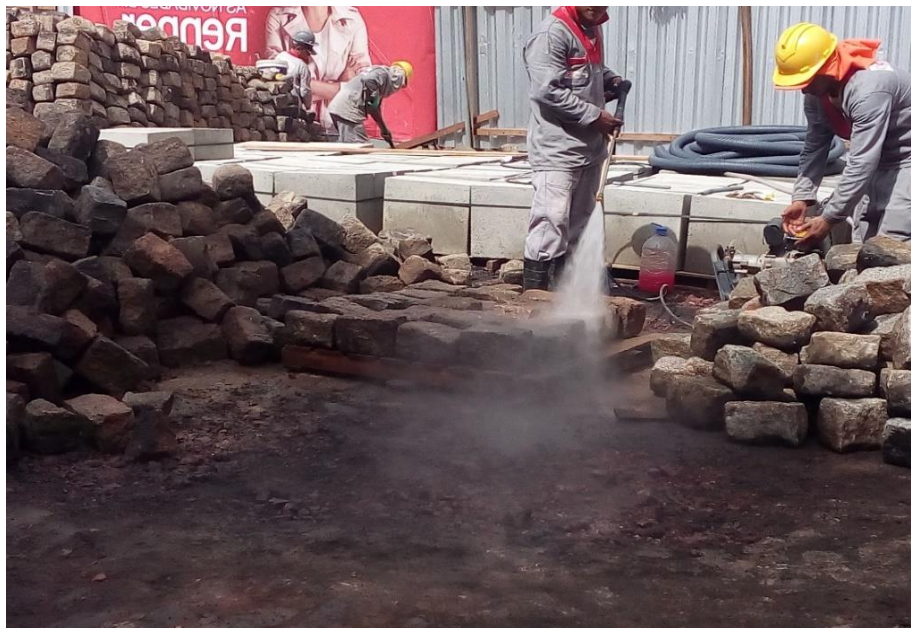
Fig.20. Lavagem manual de paralelepípedos. Fonte: AUTOR,2016.

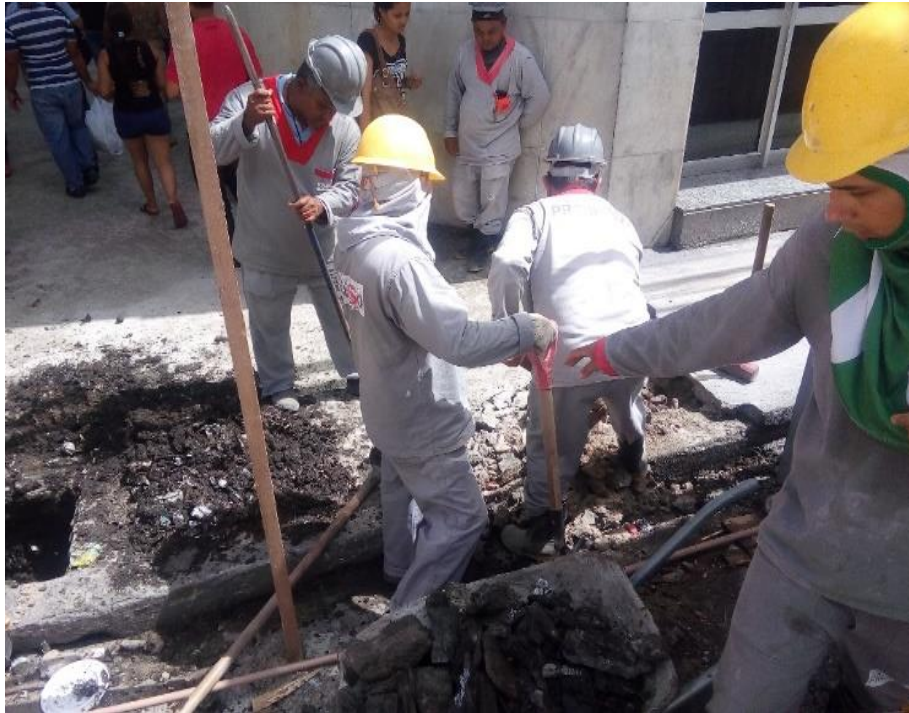
Fig.21. Demolição das calçadas. Fonte: AUTOR,2016.

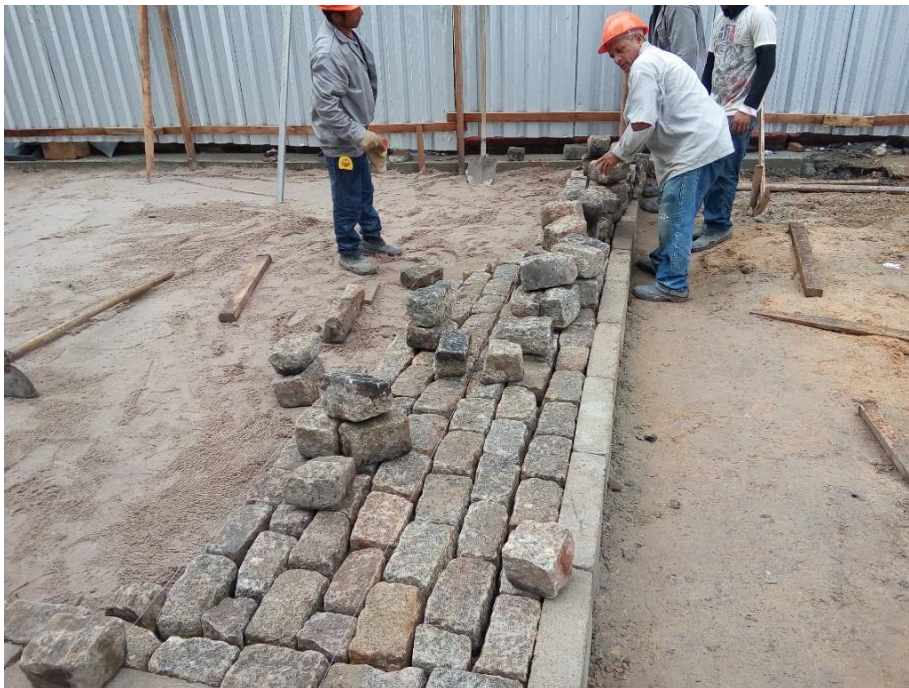
Fig.22. Reassentamento manual de paralelepípedos. Fonte: AUTOR,2016.

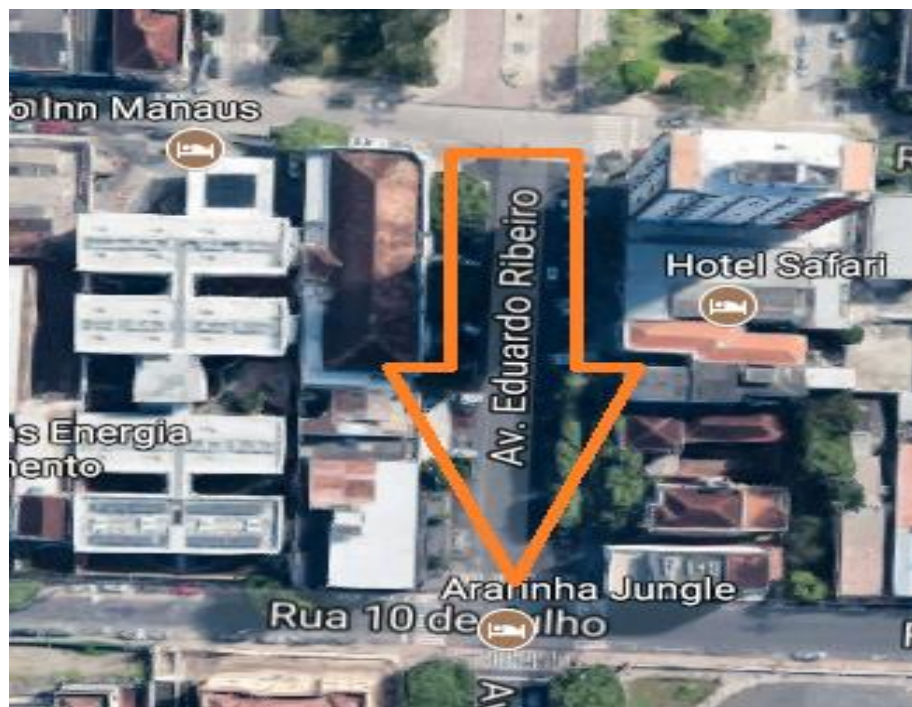
Fig.23.Área onde não foi encontrado trilhos. Fonte: <https://www.google.com.br/maps/@-3.1319535,-60.0249897,525m/data=!3m1!1e3>

Os trilhos foram evidenciados em áreas pontuais da Avenida Eduardo Ribeiro no entroncamento rua da rua 10 de Julho com a referida Avenida (Fig.23.), nesse cruzamento foi evidenciado uma estrutura conservada dos trilhos. A partir da rua 10 de Julho, no sentido que avança a Avenida Eduardo Ribeiro até o entroncamento com a rua Saldanha Marinho não foi observado o trilho, somente um lastro de pedra e muitos parafusos que podem pertencer aos dormentes do antigo trilho (conf. fig. 24). Os trilhos voltam a aparecer no quarteirão da Avenida entre a Rua Saldanha Marinho e Avenida 7 de setembro.

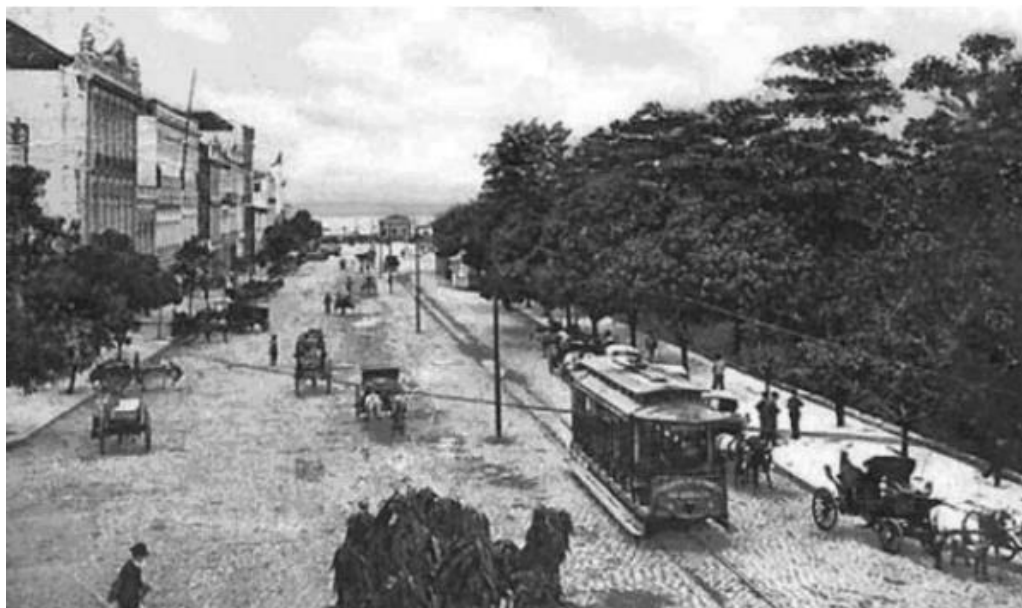
Figura. 25 – Bonde circulando pela avenida Eduardo Ribeiro, em direção ao Mercado e ao cais (1901-1902). Fonte: Foto/postal de Allen Morrison.

Sabemos a partir da história, que conforme Manaus crescia e se inseria do cenário mundial, várias foram as implantações feitas na cidade, tudo em busca de padrões de modernidades. Dentre estas temos a implantação do bodinho elétrico, tal sistema foi implantado pelo engenheiro Frank Hirst Heblethwaite, sobe a administração do atual governador da época Eduardo Ribeiro, em 24 de fevereiro de 1896. (MAGALHÃES, 2009, Pg. 97). Duas foram as empresas responsáveis pelos serviços de viação urbana em Manaus ambas de origem inglesa. A primeira a exercer o controle dos serviços foi a Manáos Railway Company, em 1898, e, posteriormente, a Manáos Tramways, a partir de 1908. (MAGALHÃES, 2009, Pg. 98).

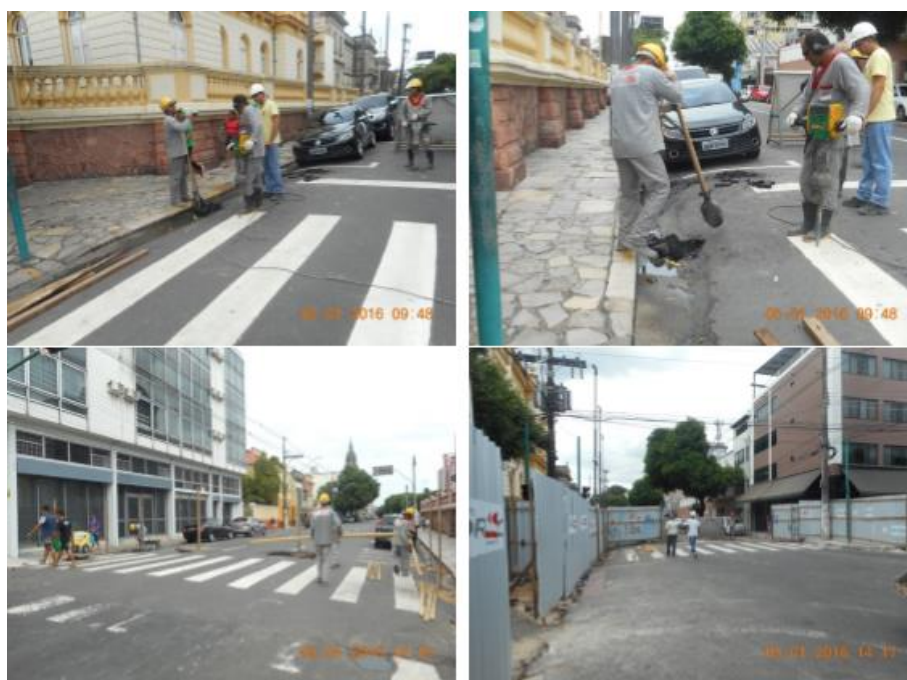
Fig. 27. Instalação do tapume na Avenida 10 de Julho. Fonte: CERQUEIRA & BENEDITO, 2016.

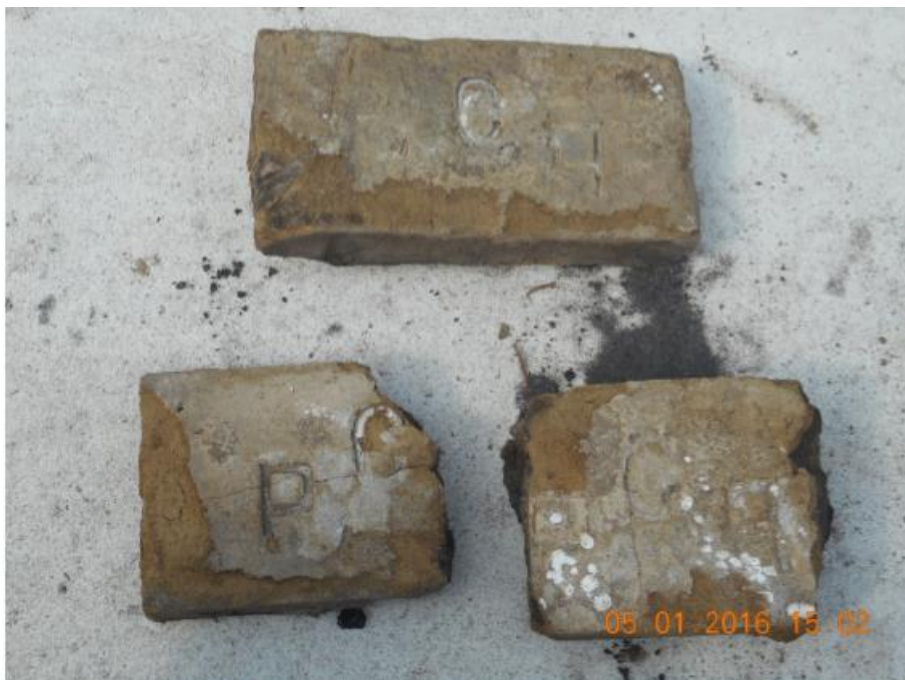
Fig. 28. Blocos maciços. Fonte: CERQUEIRA & BENEDITO, 2016.

Durante a instalação do tapume houve a evidenciação de um outro piso, tratava-se de um bloco maciço, diferente dos paralelepípedos (Figura, 28). A equipe de arqueologia deu continuidade aos trabalhos com o registro fotográfico e a coleta dos blocos maciços, bem como o levantamento de dados acerca do material (CERQUEIRA & BENEDITO, 2016).

O levantamento de informações sobre tais blocos, possibilitou a identificação do material, como sendo históricos, e foram trazidos da Europa. (Informação oral, Dr. Robério Braga – Secretário de Cultura de Estado/SEC, em 06-01-2016). (CERQUEIRA & BENEDITO, 2016.)

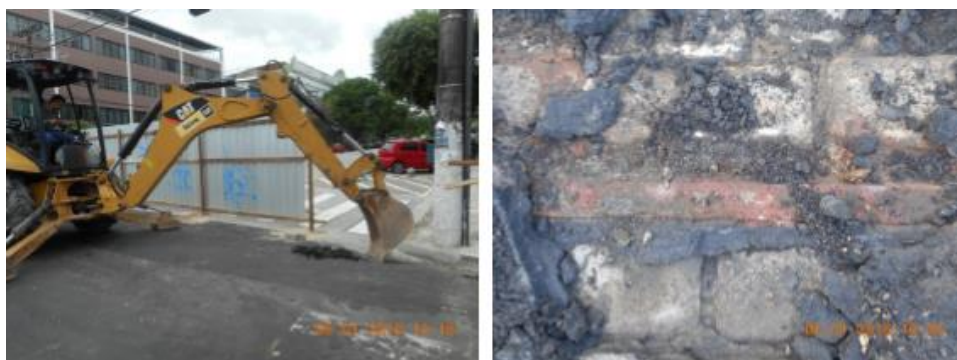
Fig. 29. Remoção da camada de asfalto com retroescavadeira e evidência do trilho e paralelepípedos. Fonte: CERQUEIRA & BENEDITO, 2016.

A retirada da camada de asfalto se deu de forma mecanizada, através do uso da retroescavadeira, tais procedimentos eram acompanhados em tempo integral pela equipe de arqueologia, no momento em que os trilhos foram evidenciados, o uso da retroescavadeira para remoção do asfalto, foi suspenso, e o trabalho prosseguiu de forma manual, utilizando talhadeiras, marretas e picaretas. (Fig. 29 e 30). (CERQUEIRA & BENEDITO, 2016.)

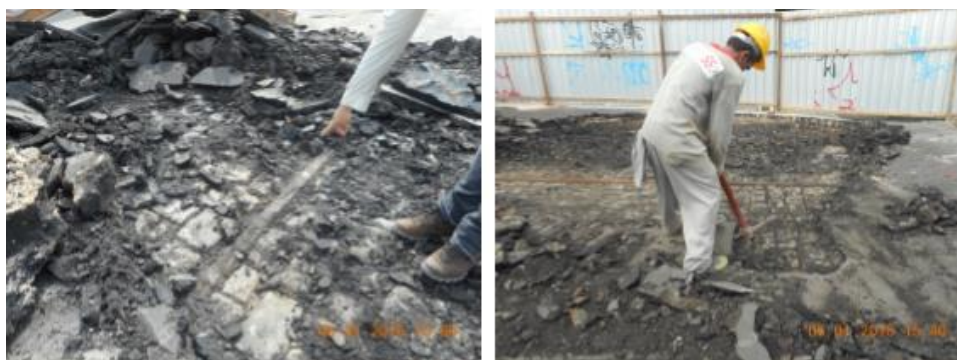
Fig. 30. Remoção da camada de asfalto de forma manual. Fonte: CERQUEIRA & BENEDITO, 2016.

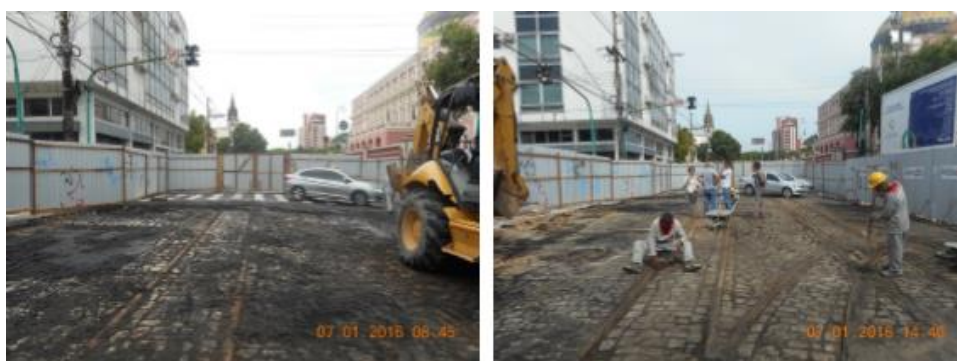
Figura 31. Limpeza da área para evidência total. Fonte: CERQUEIRA & BENEDITO, 2016.

Os trabalhos na Avenida continuaram dessa forma até que toda a área fosse exposta. Após a retirada da camada de asfalto, foi feita uma limpeza na área para que se pudesse ter uma visão completa do local, assim como avaliar as condições do piso histórico e trilho (Fig. 31).

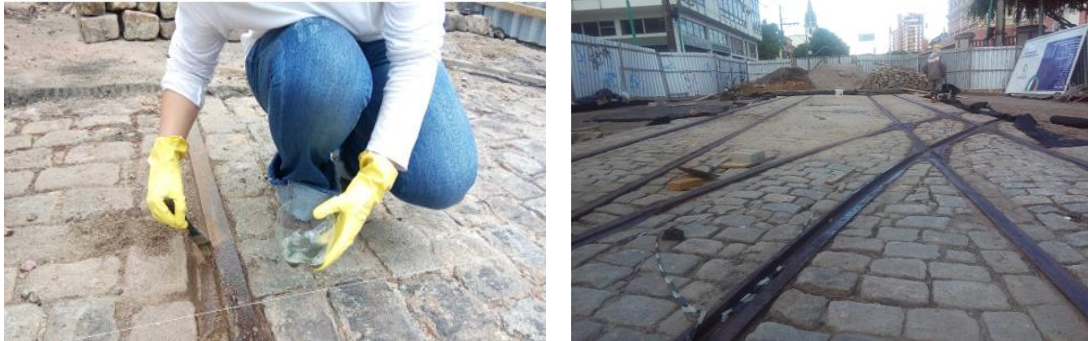
Fig.32 e 33 trilhos durante a aplicação do QUIMOX e após a aplicação do P.C.F.

Após tomada a decisão, iniciou-se o processo de cobertura dos trilhos, a primeira etapa foi a aplicação de produtos químicos, para que fosse contido o avanço do processo de corrosão e oxidação, e pudesses devolver o aspecto do ferro fundido dos trilhos. O primeiro produto a ser utilizado foi o QUIMOX (Fig. 32), utilizado para remoção da ferrugem. Alguns dias depois

foi feita a aplicação de um Convertedor de Ferrugem (P.C.F) para devolver o aspecto sem corrosão dos trilhos. (Fig.33)

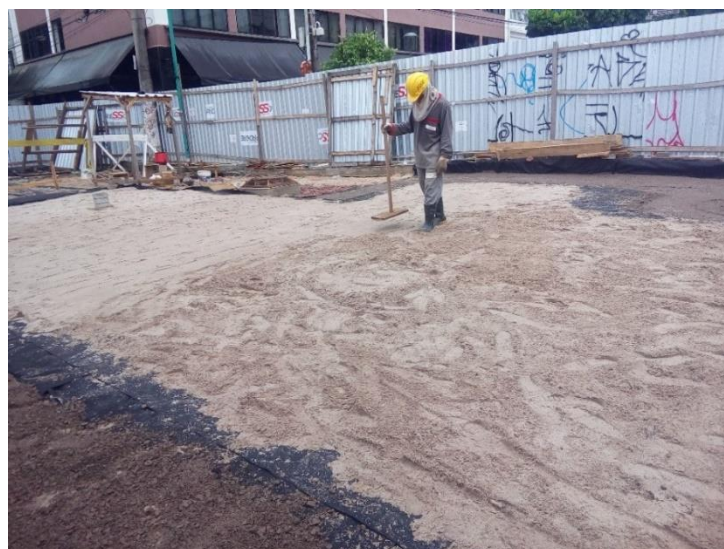
Figura 34. Área dos trilhos na rua. 10 de Julho sendo coberta.

O segundo momento foi a cobertura de quase toda a extensão do entroncamento da rua 10 de Julho com a Avenida Eduardo Ribeiro, com uma mata térmica, que foi uma das recomendações de engenheiros e arquitetos envolvidos na obra. Em seguida acima desta, foi jogada uma camada de BGTC (Brita Graduada Tratada com Cimento), depois uma camada de areia (Fig.34) e por último os paralelepípedos foram reassentados e rejuntados.

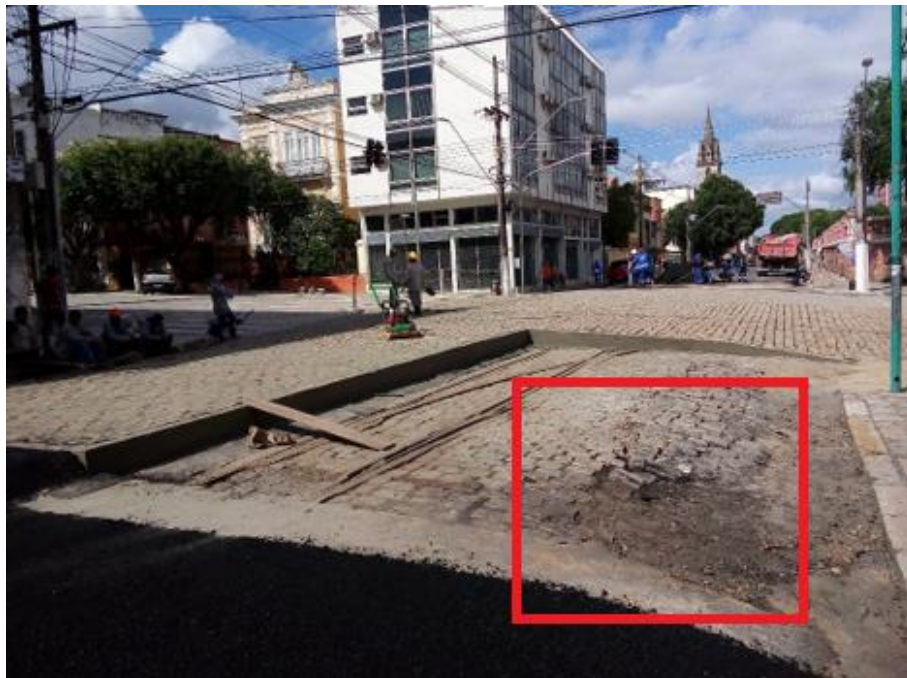
Figura 35. Janela do trilho, área de recomposição de paralelepípedos AV.10 de Julho.  
Fonte: AUTOR, 2016.

Os últimos trabalhos realizados na rua 10 de Julho, aconteceram na Janela dos trilhos, que foi a recomposição de paralelepípedos (Figura.35) e a instalação do guarda-corpo, para evitar acidentes no local e por último, houve a instalação do totem escrito pela equipe de arqueologia.

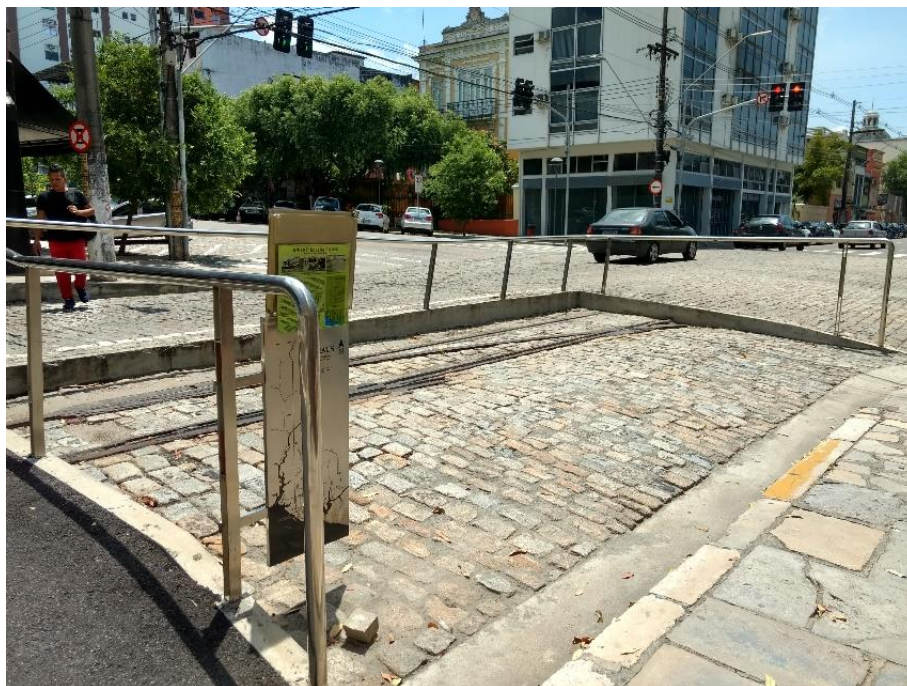
Figura 36. Janela do trilho, área entregue AV.10 de Julho. Fonte: AUTOR, 2017.

Após a conclusão dos serviços a arqueologia liberou o local, finalizando assim um dos trechos mais importantes do projeto de Requalificação da Avenida Eduardo Ribeiro. (Figura 36)
