EROSÃO FLUVIAL: UM RISCO EMINENTE PARA A CIDADE DE PARINTINS- AM

Trabalho de Conclusão de Curso apresentado ao Colegiado de Geografia do Centro de Estudos Superiores de Parintins/Universidade do Estado do Amazonas – UEA, como requisito final para obtenção de título de Licenciada em Geografia.

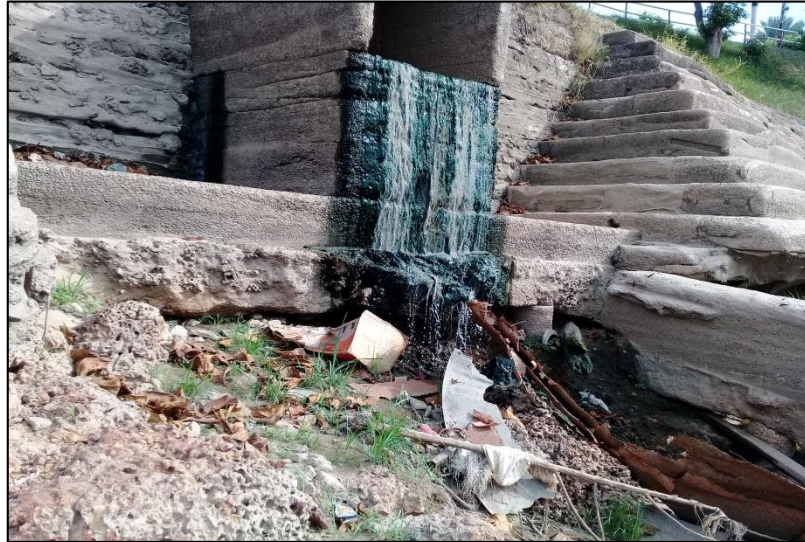
Figura 2: Esgoto.

Durante as visitas in locu na extensão do muro em frente a cidade, registrou-se uma grande presença de esgotos que correm em direção ao rio, que podem contribuir no desgaste do muro, já que se trata de um processo lento, na qual a construção fica em contato por um longo período de tempo. Como podemos observar nas Figuras 2 e 3 abaixo.

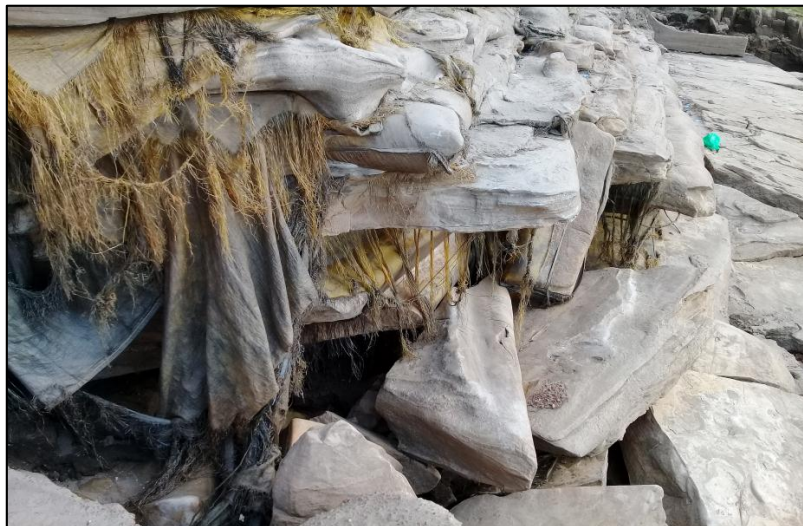
Figura 3: Solapamento do Muro

O solapamento do muro em frente a cidade se dá pelo impacto da pressão hidráulica, sendo muito influenciada pelo poder de infiltração que o solo em questão dispõe. Ao remover a base de sustentação do muro, deixa o solo ainda mais desprotegido. A água penetra os poros entre as partículas dos sedimentos, aumentando assim o volume de sua massa, o que ocasiona o desequilíbrio neste local.

A partir da análise feita por autores como Marques (2017) e Carvalho (2012), é perceptível a força da pressão hidráulica, causando assim solapamento no muro de contenção, deixando-o frágil e sem a base de sustentação, o que se mostra um grande risco, uma vez que com o solapamento o muro tende a ficar suspenso, e cada vez mais vulnerável aos agentes erosivos. E mais ainda à pressão hidráulica.

A erosão fluvial no muro de arrimo provoca o solapamento pelo impacto da pressão hidráulica, sendo muito influenciada pelo poder de infiltração, onde a água penetra os poros entre as partículas dos sedimentos, aumentando o volume de sua massa, o que ocasiona o desequilíbrio do local afetado, resultando no desprendimento de partes da estrutura.

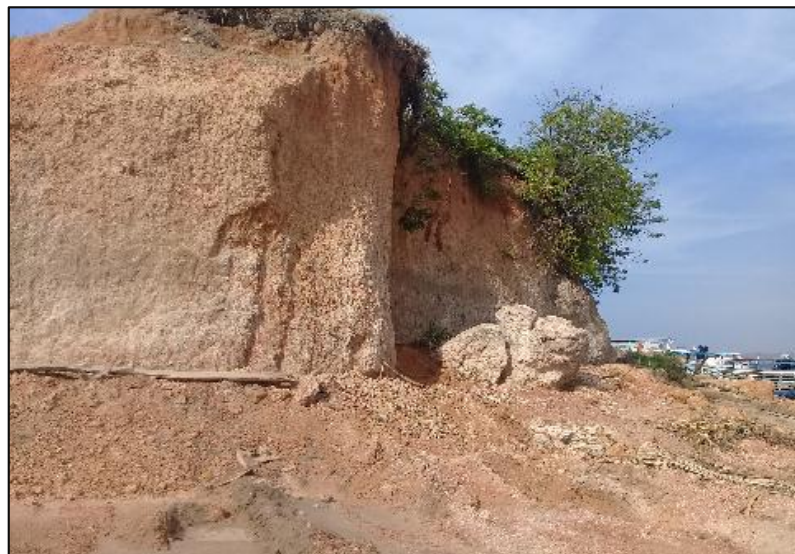
Figura 4: Perfil do solo exposto.

Na imagem abaixo é possível perceber a formação do perfil do solo, e a pouca presença de proteção natural, ou construções de engenharia. (Figura 4).

Sobre o solo predominante nesta área, os latossolos são solos muito profundos e intemperizados, com uma pequena diferenciação de horizontes. Segundo o Sistema Brasileiro de Classificação de Solos (SIBCS), eles são definidos entre outros detalhes, como possuindo um horizonte B latossólico, imediatamente abaixo de qualquer horizonte diagnóstico superficial.

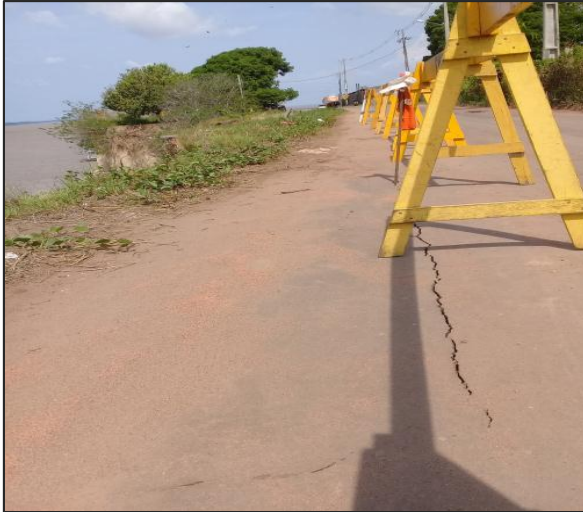
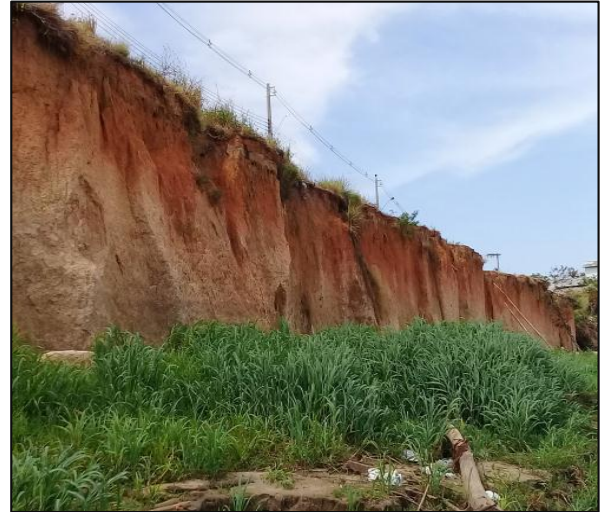
Figura 5: Situação da Rua Portugal em 23/11/2018.

Nesta área da beira-rio da cidade de Parintins, a erosão fluvial acompanha a trajetória histórica do local, apresentando-se nos dias atuais como um local crítico e de alto risco para o estabelecimento de estruturas habitacionais ou comerciais. Por se apresentar como uma área de risco, ver (Figura "5).

Pela ocorrência da erosão fluvial, nesta área, no ano de 2013, o governo estadual, apresentou um projeto para a construção de um muro de arrimo na perspectiva de proteger a margem e minimizar os impactos erosivos laterais, porém, o referido projeto possuía erro em sua engenharia, o que impossibilitou a execução da obra.
