UNIVERSIDADE DO ESTADO DO AMAZONAS
ESCOLA SUPERIOR DE TECNOLOGIA
CURSO DE ENGENHARIA NAVAL

**ESTUDO PRELIMINAR DA ESTABILIDADE TRANSVERSAL E DA DINÂMICA
DE UMA EMBARCAÇÃO REGIONAL QUE NAUFRAGOU NA AMAZÔNIA**

Trabalho de Conclusão de Curso apresentado ao Curso de Graduação em Engenharia Naval da Escola Superior de Tecnologia da Universidade do Estado do Amazonas, para obtenção do título de Bacharel em Engenharia Naval.

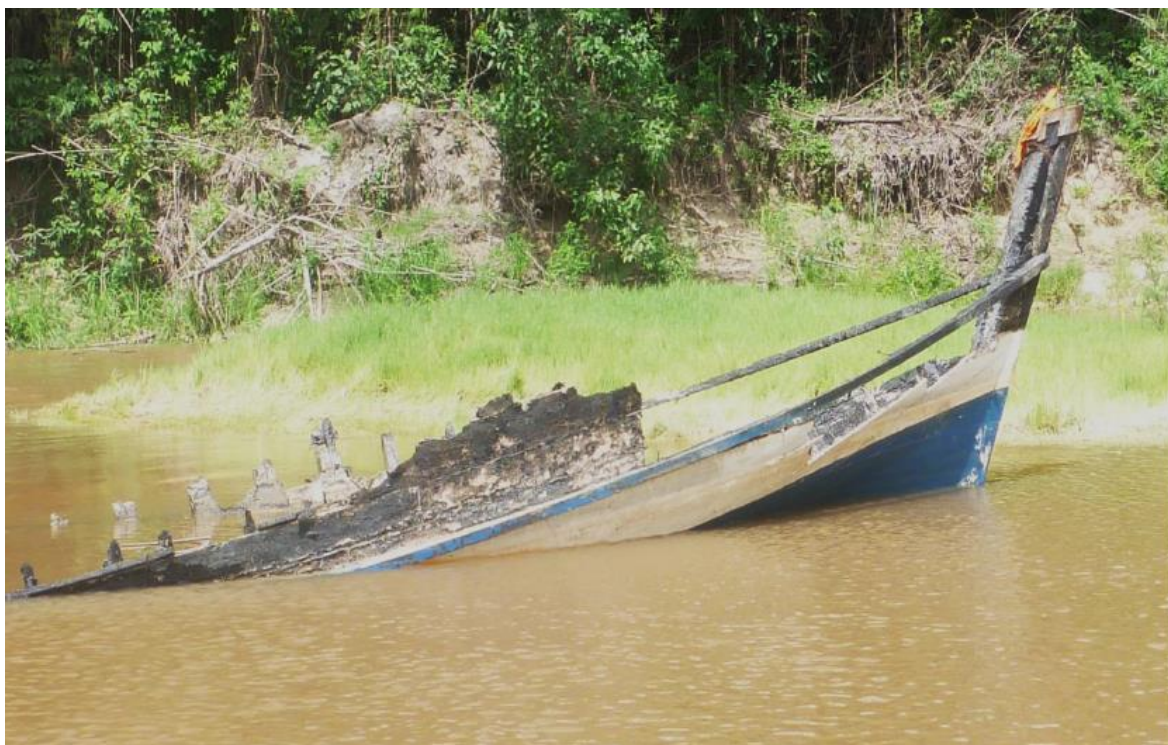
Figura 4. Destroços do Barco Renascer IV.

Segundo testemunhas, a condição climática na região era boa, sem chuva, com ventos fracos, temperatura moderada, céu claro e com o leito do rio normal para a época. Na embarcação havia três pessoas, que não eram certificadas e foram contratadas para a viagem apenas por ter conhecimento práticos de navegação naquela região. Houve perda total da embarcação (Figura 4) e três vítimas com queimadura, sendo que uma delas veio a óbito quinze dias depois do acidente.

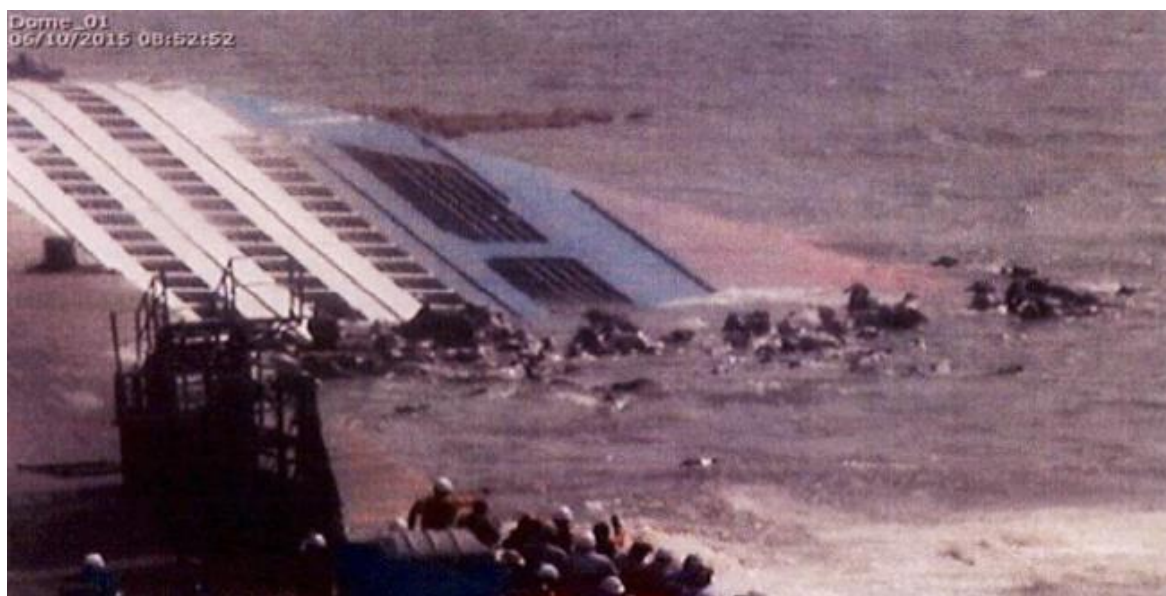
O navio tombou completamente para bombordo (Figura 6). As condições ambientais no momento do acidente eram de tempo bom, mar agitado, boa visibilidade, vento fraco. As condições de águas agitadas com ondas de ressaca foram fatores contribuintes para o acidente. Não houve vítimas fatais, porém houve danos ambientais com vazamento de óleos combustíveis, além da morte de grande quantidade de gado, acarretando poluição hídrica.

Figura 6. NM Haidar depois do acidente.

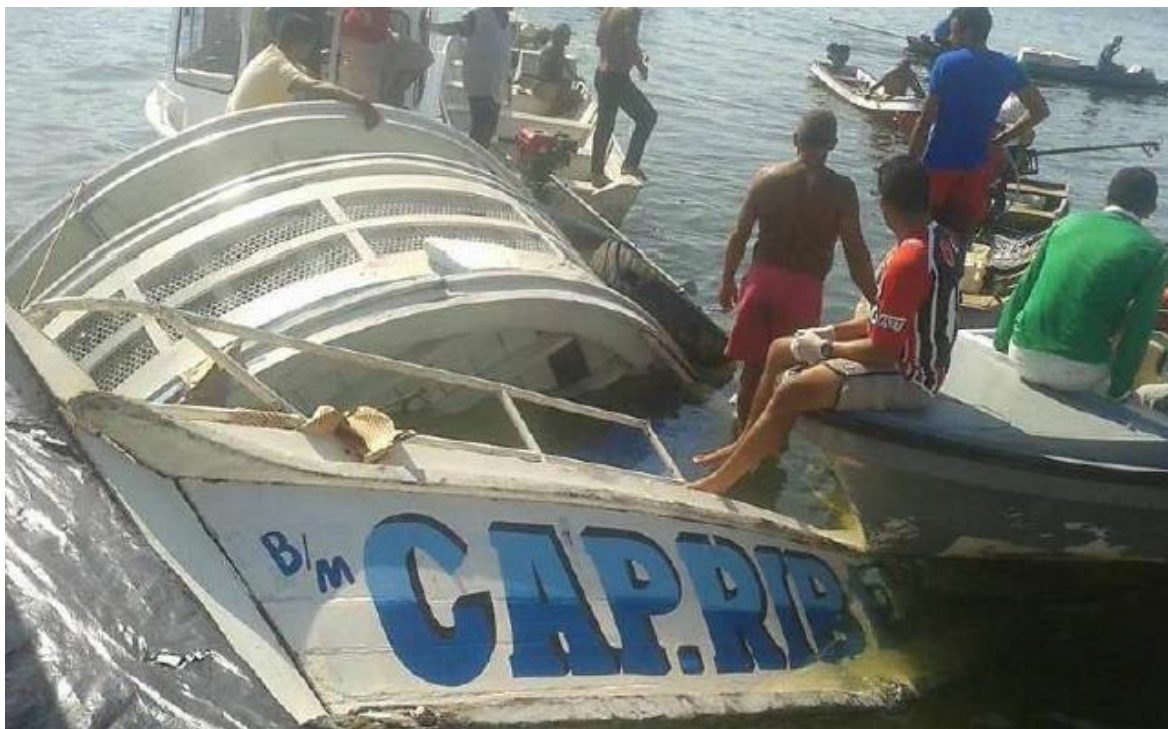
Figura 7. B/M Capitão Ribeiro após naufrágio no Rio Xingu

A embarcação fazia a rota de Santarém – PA com destino Vitória do Xingu – PA. Porém, durante a viagem a embarcação entrou em uma região onde ocorria um vórtice colunar, que veio ao encontro da embarcação atingindo-a na proa a bombordo. Conseqüentemente, esse evento veio a comprometer sua estabilidade transversal, fazendo a embarcação entrar em movimentos de balanço, provocando o adernamento da embarcação para boreste e em seguida seu naufrágio (Figura 7).

O comandante poderia ter pausado a viagem abarrancando a embarcação na margem, haja vista o tempo desfavorável para navegação. Além disso, havia o descumprimento das regras da NORMAM-02, como por exemplo o transporte de um carro do convés principal, no qual não havia permissão para isso. Por se tratar de uma carga rolante, a movimentação desta carga pode ter contribuído na instabilidade da embarcação. Houve também desrespeito quanto ao CTS elaborado para ela, podendo ter causado fadiga na tripulação. Vários fatores contribuíram para a perda de estabilidade, como por exemplo, o uso de sanefas que aumentaram a área velica da embarcação, além de que, as forças do vento exercidas nas proteções contra a chuva não estavam previstas nos cálculos de estabilidade.

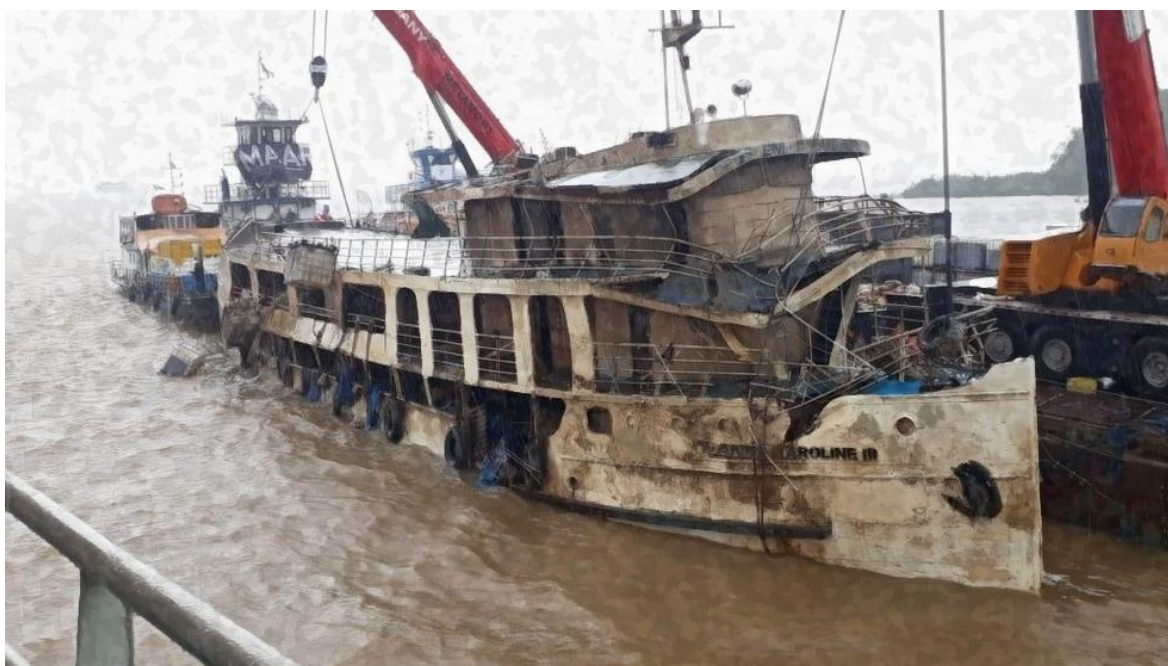
Figura 9. N/M Anna Karoline III depois do naufrágio.

Segundo a Marinha, chovia no local na hora do acidente. Testemunhas afirmaram que a viagem, apesar do mau tempo, ocorria normalmente, mas a embarcação fez uma parada imprevista e irregular para um abastecimento clandestino de combustível, junto a outra embarcação de menor porte, ficando à deriva no rio. Após o abastecimento, a embarcação iniciou uma manobra no local para retomar a direção original da rota, pois por conta da correnteza a embarcação tendeu a seguir o fluxo para jusante. É possível que este fato tenha sido crucial para o naufrágio, uma vez que, segundo os sobreviventes, as ondas e os ventos estavam muito fortes durante a execução desta manobra de retorno. Em determinado momento a embarcação deve ter perdido a sua estabilidade, entrando em um movimento de balanço significativo, vindo à pique em cerca de 30 segundos.

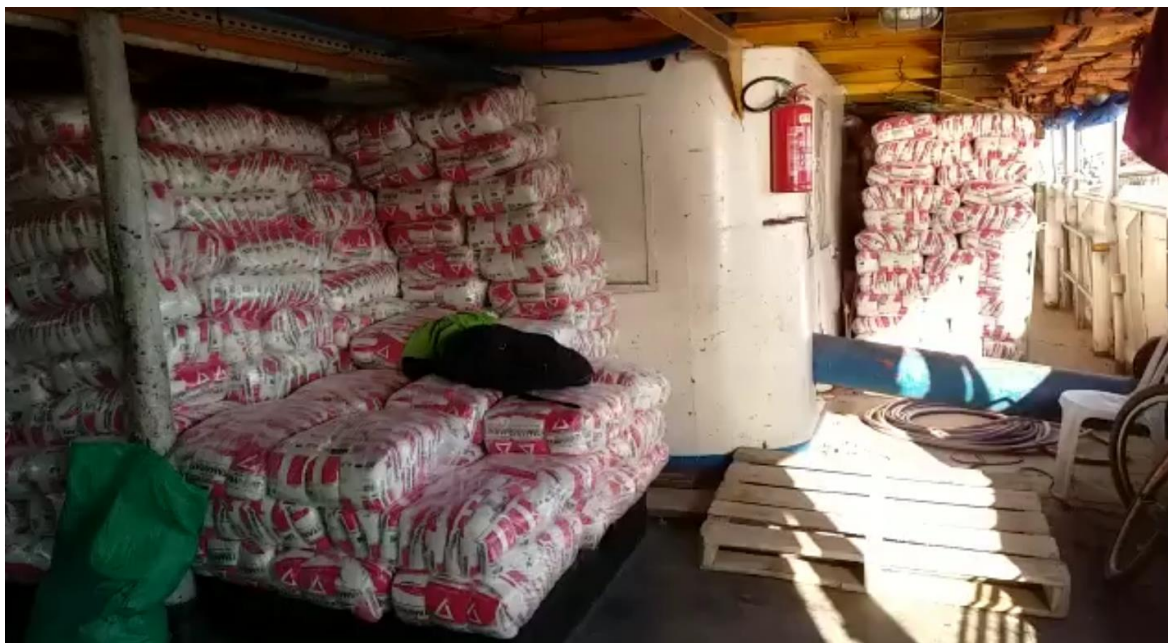
Figura 10. Área interna do navio Anna Karoline III lotada de mercadorias.

Foi destacado também, pela imprensa, que mesmo com a autorização da Capitania do Portos, a embarcação estava supercarregada, conforme vídeos feitos no dia do acidente, como pode ser observado nas Figuras 10 e 11, sendo notório a baixa altura da borda-livre. Este fator, comum em outras embarcações que costumam operar sobrecarregadas, pode contribuir na perda de estabilidade transversal de uma embarcação, e além do mais, ao embarque de água no convés caso existam ondas.

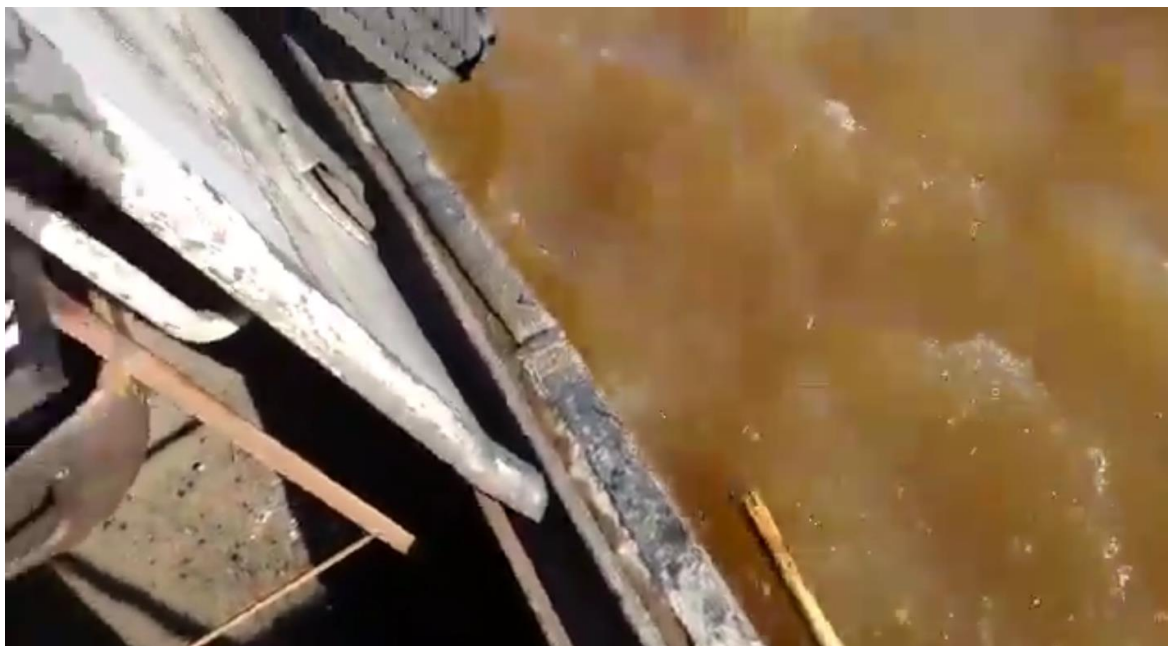
Figura 11. Proximidade da linha d'água em relação ao convés principal.

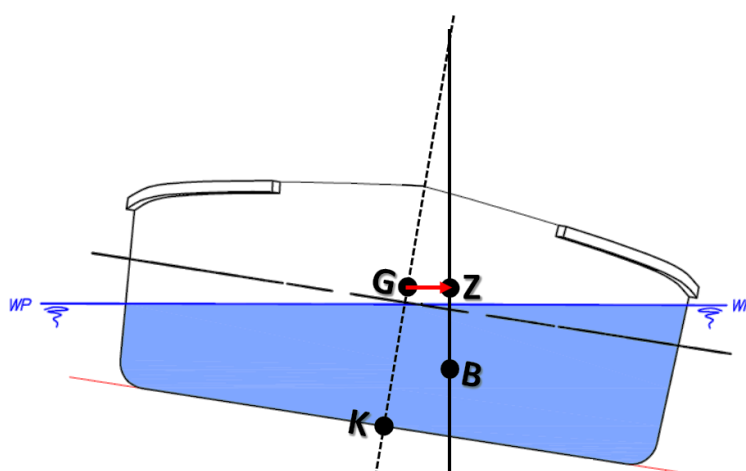
Figura 14. Visualização esquemática do braço de endireitamento GZ.

Conforme aumenta a inclinação transversal da embarcação, GZ também aumenta, mas até um certo ângulo, na qual começará a diminuir, impactando na capacidade de restauração

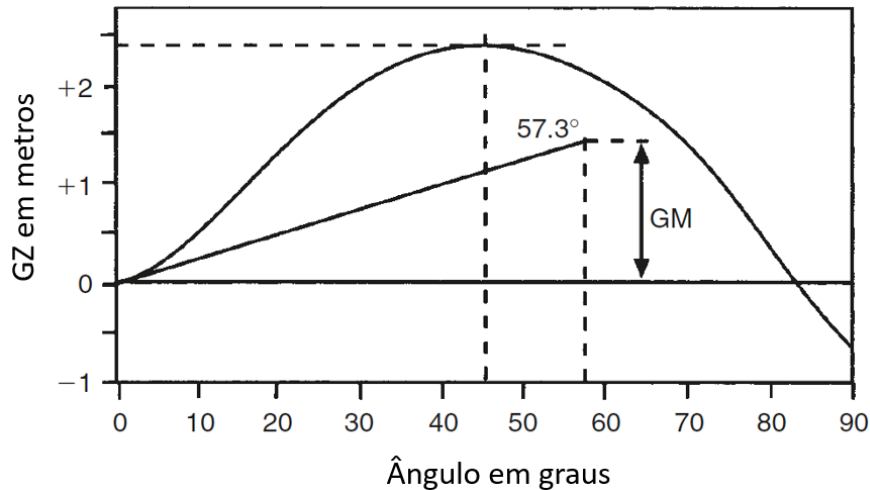
Figura 15. Curva GZ e diagrama de estabilidade.

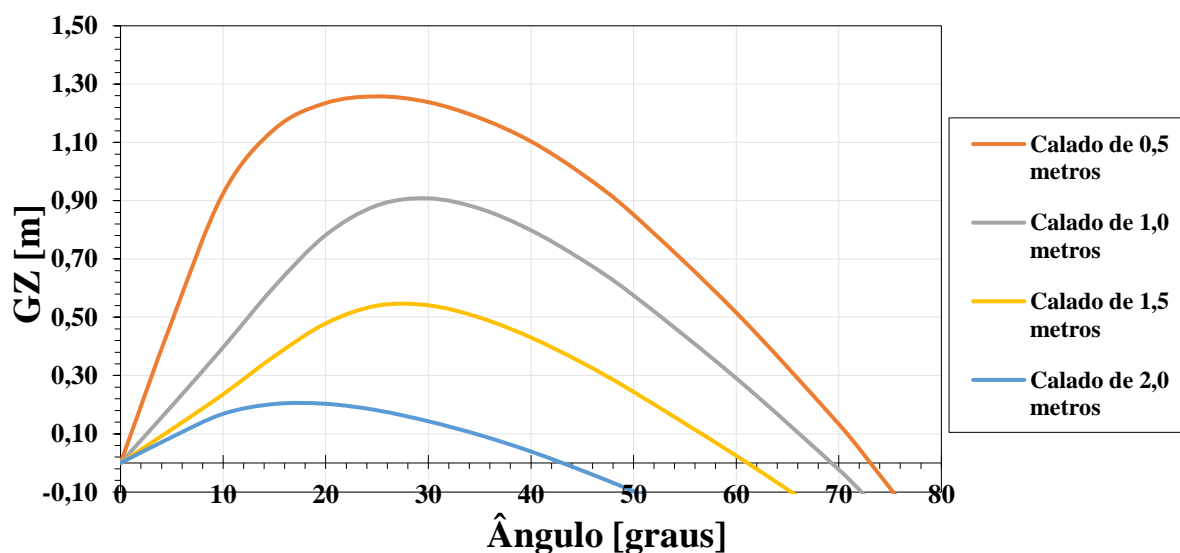
Figura 33. Curvas de estabilidade estática GZ para 4 calados diferentes do caso de estudo, considerando um VCG = 2 m.

Podemos constatar que as condições J e K, com 1,5 e 2,0 metros de calado, respectivamente, de fato apresentam curvas de estabilidade menores, por conta da baixa altura de borda-livre o ângulo de imersão do convés é menor. Dessa maneira, a estabilidade transversal da embarcação é reduzida, e movimentos de amplitude pequenos, que seriam normalmente absorvidos pela estrutura, podem-se tornar perigosos nas condições de carregamento máximo ou superior ao permitido.

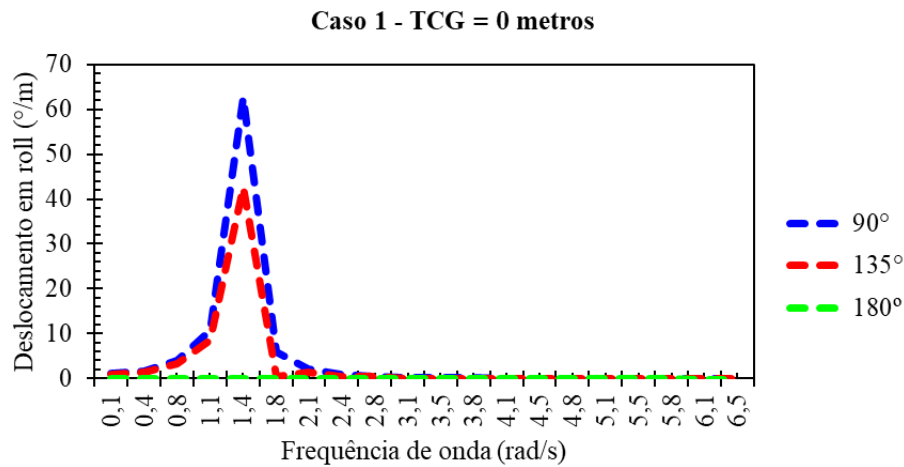
Figura 35. Comparação de operadores de amplitude de resposta (RAO's) do movimento de balanço (*roll*) para diferentes frequências e ângulos de incidências de onda, com TCG = 0 m (Caso 1).

Cabe mencionar que, embora os seis movimentos da embarcação sejam analisados no *Ansys Aqwa*[®] de forma acoplada, apenas os resultados do movimento de balanço são mostrados, pois é o movimento considerado mais crítico na situação do acidente avaliado. Verifica-se uma redução nas amplitudes dos movimentos de balanço para o Caso 2, sendo o Caso 1 (TCG = 0) quem mais apresentou ampliações do movimento (mais de 60° por amplitude unitária de onda).

O ângulo de incidência das ondas que causou mais amplificação do balanço foi 90°, ou seja, quando as ondas incidem pelo costado da embarcação. Segundo os valores proporcionados pelo software, a frequência de ressonância nesta condição é de 1,44 rad/s (Figura 35; Caso 1).
