AVALIAÇÃO DA SEGURANÇA DAS MÁQUINAS E RISCOS ASSOCIADOS AO
TRABALHO DE MOVELARIAS NO MUNICÍPIO DE ITACOATIARA-AM

Monografia apresentada ao Curso de Engenharia Florestal do Centro de Estudos Superiores de Itacoatiara da Universidade do Estado do Amazonas, como requisito para obtenção do título de Bacharel em Engenharia Florestal.

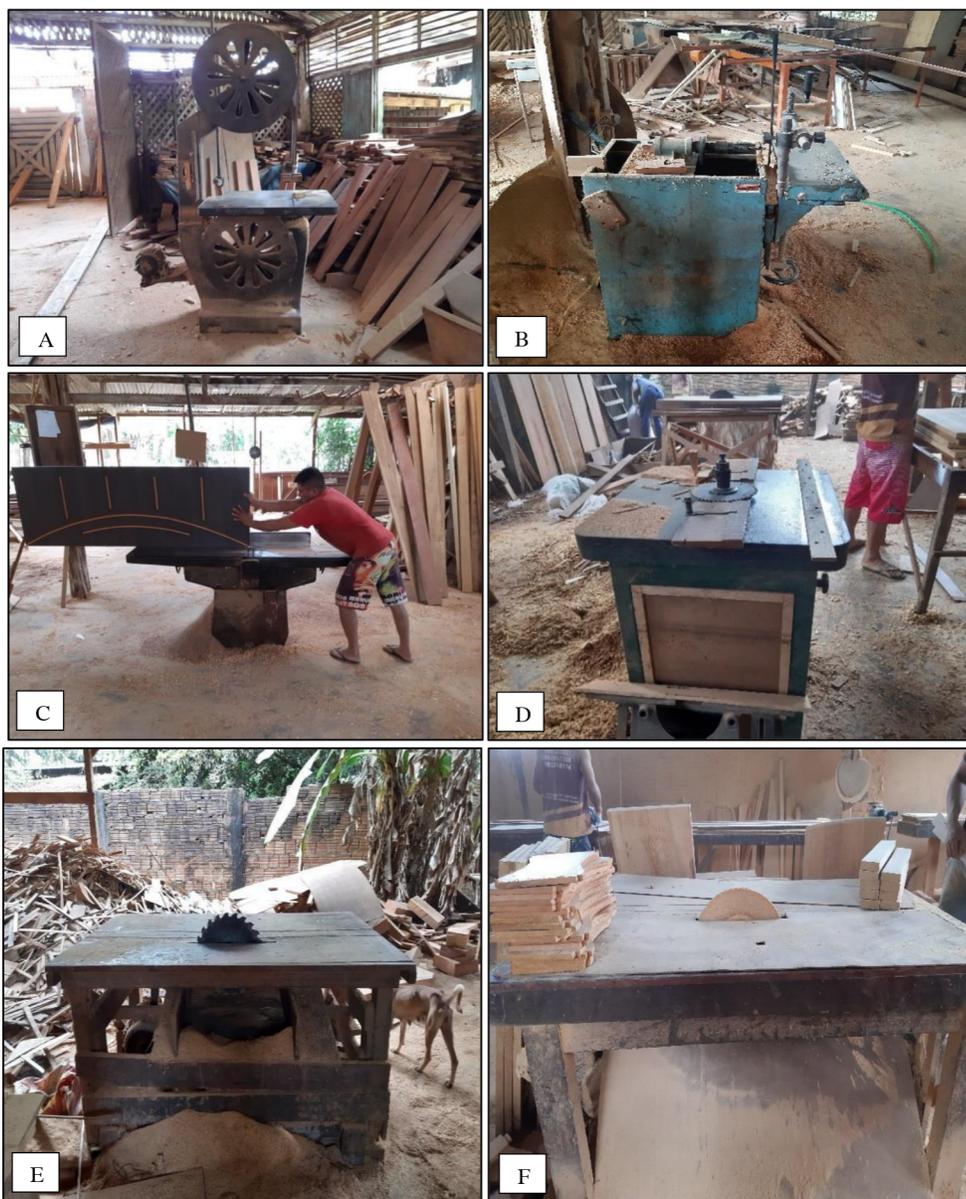
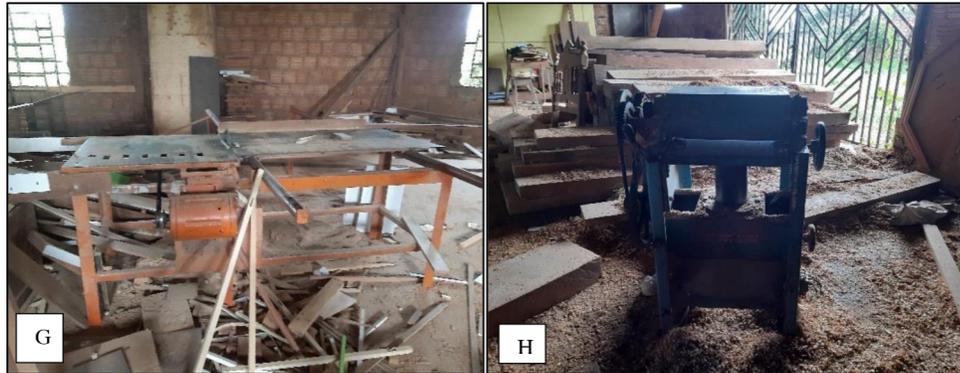
Nas movelarias analisadas as principais máquinas envolvidas no processo de produção são comuns a todas às empresas pesquisadas, tais como tupias, serras circulares, esquadrejadeiras, lixadeiras artesanais, plainas elétricas, furadeiras horizontais, serras fitas entre outras.

Figura 1. As imagens mostram as máquinas e equipamentos encontradas nas movelarias em estudo. A) Serra Fita; B) Furadeira Horizontal; C) Plaina; D) Tupia; E) Serra Circular; F) Lixadeira; G) Esquadrejadeira; H) Desengrossadeira.
