UNIVERSIDADE DO ESTADO DO AMAZONAS
ESCOLA SUPERIOR DE TECNOLOGIA
CURSO DE ENGENHARIA NAVAL

ACIDENTES DE EMBARCAÇÕES NO RIO MADEIRA E OS DESAFIOS
PARA A ENGENHARIA NAVAL REGIONAL

Trabalho de Conclusão de Curso apresentado como requisito para obtenção do título de Bacharel em Engenharia Naval, na Escola Superior de Tecnologia da Universidade do Estado do Amazonas.

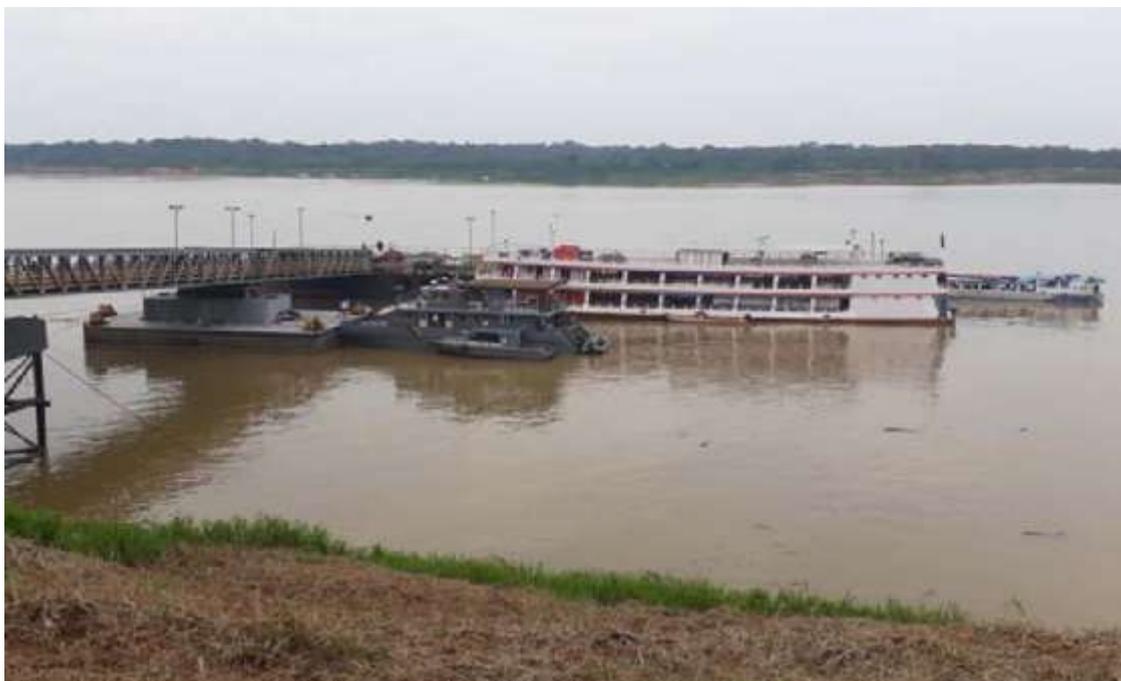
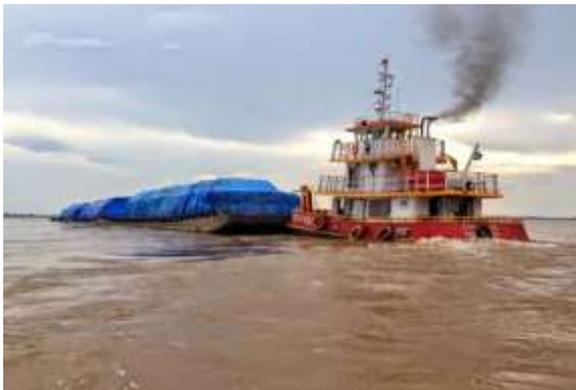
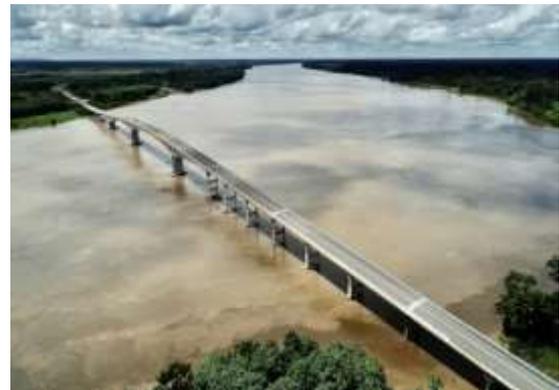
Figura 2. Ilustrações representativas do rio Madeira. (a) Terminal hidroviário o Cai na água em Porto Velho, Roraima. (b) Comboio balsa-empurrador navegando no Rio Madeira. (c) Ponte do Abunã que atravessa o rio Madeira, localizada no Porto Velho/Rondônia. A Figura (a) foi usada sob a licença Creative Commons CC BY-SA 4.0 (<https://creativecommons.org/licenses/by/4.0/>). As figuras (b) e (c) estão disponíveis no domínio público.

O rio Madeira é muito importante para deslocamentos de mercadorias e pessoas na região, sendo essencial para o desenvolvimento econômico da região amazônica. As Figuras 2a e 2b apresenta algumas das embarcações mais utilizadas no rio Madeira. A Figura 2a mostra embarcações diversas no terminal hidroviário do Cai N'água em Porto Velho, Roraima. Dentre essas embarcações é possível observar uma embarcação de carga e passageiros do tipo

gaiola/recreio, para transporte e passeio pelas águas do rio Madeira. Também, é possível observar embarcações menores de alta velocidade, de passageiros, e algumas embarcações utilizadas pela Marinha do Brasil. Por outro lado, a Figura 2b mostra outro tipo de embarcação muito comum na região, a qual consiste em um comboio (sistema de balsas de carga empurradas por um rebocador) navegando pelas águas do rio Madeira. Na Figura 2c podemos ver a ponte do Abunã, localizada em Porto Velho, atravessando este importante rio.

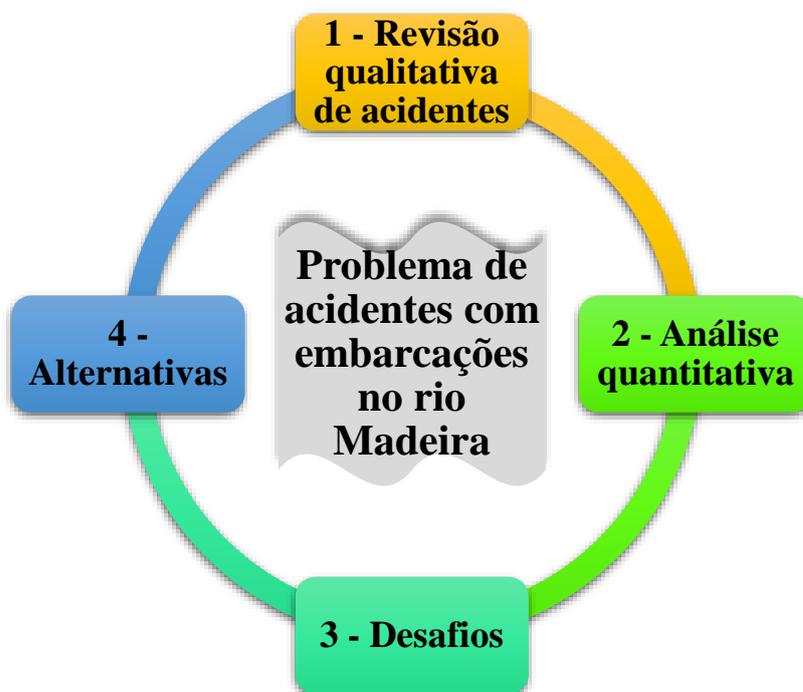
Figura 3. Etapas consideradas para desenvolver o presente estudo.

A pesquisa realizada foi dividida em quatro etapas, como mostrado na Figura 3: revisão qualitativa de acidentes (Etapa 1), análise quantitativa de acidentes (Etapa 2), desafios encontrados na navegação do rio Madeira que devem ser considerados pela Engenharia Naval (Etapa 3) e proposta de alternativas para realizar análises que ajudem no planejamento de ações para prevenir acidentes (Etapa 4).

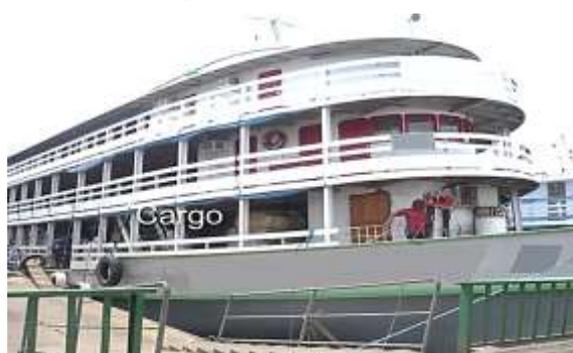
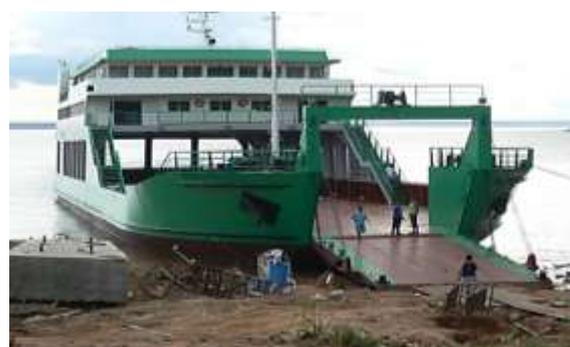
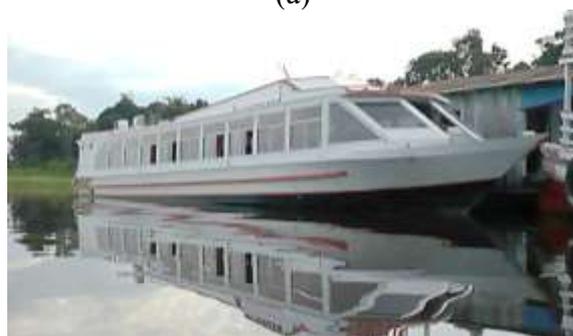
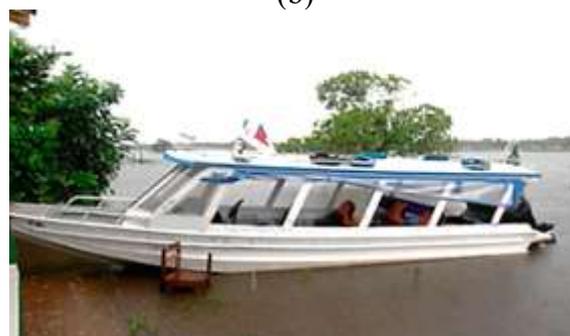
Figura 4. Embarcações de passageiros e mistas que operam na região amazônica e possivelmente também no rio Madeira. (a) Gaiola/recreio. (b) Ferryboat. (c) Embarcação de alta velocidade Expresso. (d) Embarcação menor motorizada (exemplo de lancha escolar).

Embarcações de passageiros transporte de longo percurso podem transportar pessoas e cargas pesadas (e.g., eletrônicos, carros, motos etc.), sendo conhecidas como Gaiolas/recreios (Figura 4a) e ferryboats (Figura 4b). Por outro lado, também existem embarcações menores de maior velocidade, que podem transportar pessoas com cargas apenas pessoais (FONTES et al., 2023a, 2023b; HERNÁNDEZ-FONTES et al., 2021), tais como os expressos (Figura 4c) e embarcações menores motorizadas (Figura 4d).

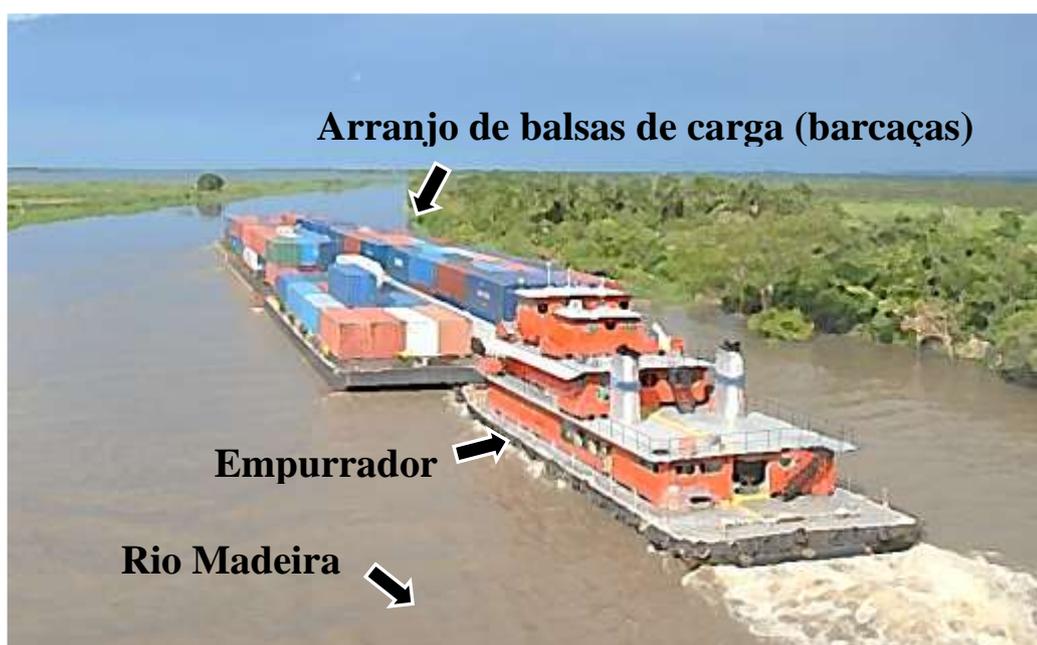
Figura 5. Comboio de empurrador com um sistema de seis barcaças operando no rio Madeira.

Com relação ao transporte de cargas usando comboios, segundo a DPC-b (2005), um empurrador pode ser definido como uma embarcação do tipo rebocador cujo objetivo consiste em empurrar uma barcaça, ou um conjunto delas, formando assim um sistema flutuante do tipo comboio. Por outro lado, uma barcaça pode ser definida como uma embarcação de carga, destinada ao auxílio de carga e descarga de navios fundeados (ancorado, preso ao fundo do rio). É comum que as barcaças não possuam propulsão própria, nem sejam tripuladas, tendo o fundo achatado. A Figura 5 mostra uma fotografia de um comboio de seis barcaças sendo movimentadas por um rebocador no rio Madeira.

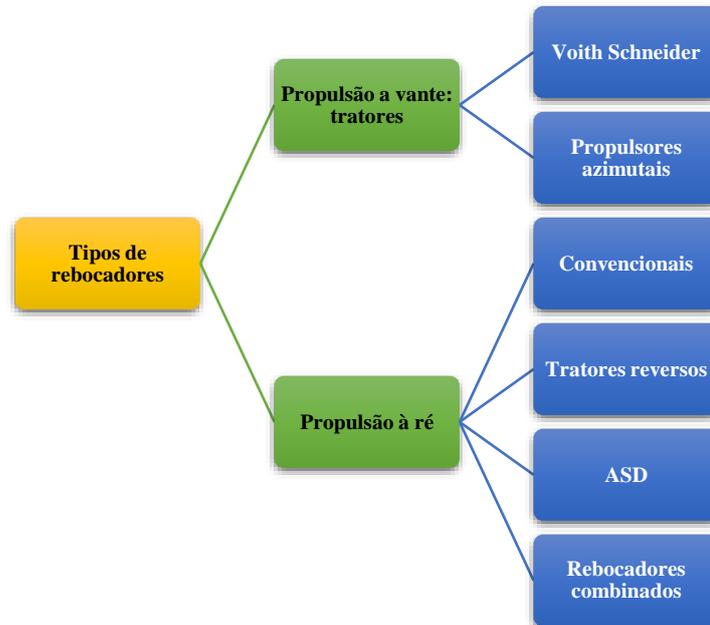
Figura 6. Tipos de rebocadores classificados de acordo com a propulsão e localização dos propulsores.

Devido à importância que os rebocadores têm nas atividades de transporte no rio Madeira, considera-se importante conhecer a maneira na qual eles se classificam. A Figura 6 apresenta uma classificação dos tipos de rebocadores de acordo com a propulsão e localização dos propulsores, segundo o trabalho desenvolvido por Filho (2009).

Pode-se observar na Figura 6 que os propulsores dos rebocadores podem se localizar avante ou a ré da embarcação. Com relação à propulsão avante, podem-se destacar o propulsor Voith Schneider e os propulsores azimutais. O primeiro é um sistema de propulsão versátil e de manutenção fácil, formado por uma alavanca e um volante, tendo capacidade de mudança abrupta do ângulo de ataque das pás em 180°. Por outro lado, os propulsores azimutais fornecem boa manobrabilidade durante o posicionamento das embarcações utilizando conjuntos de hélices e motores localizados de maneira externa ao navio.

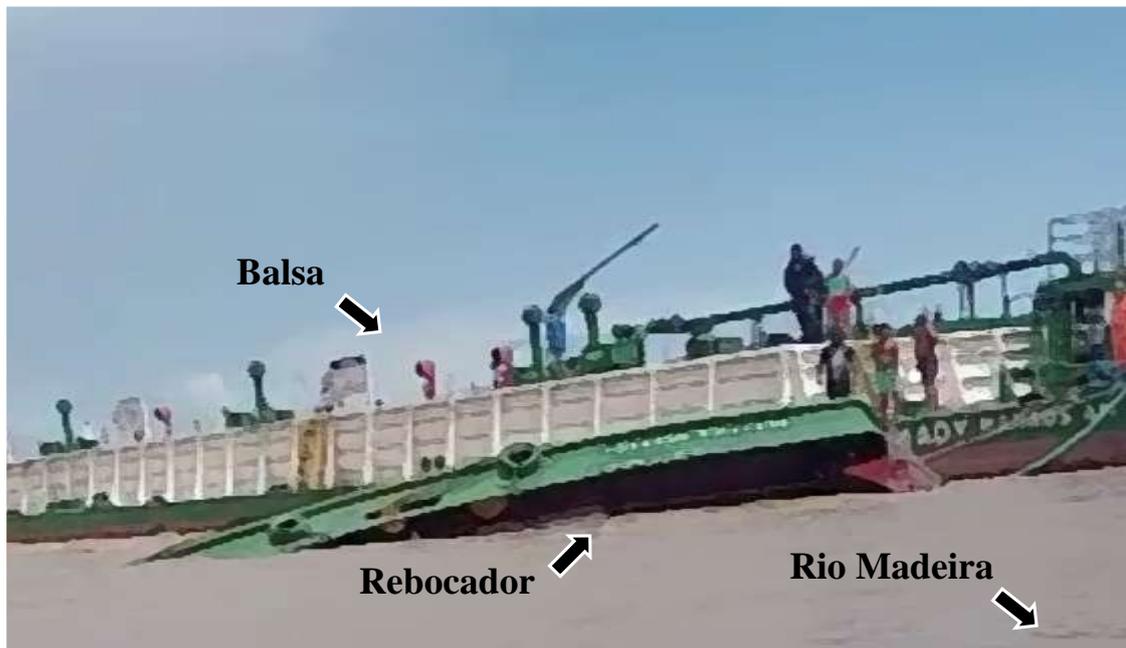
Figura 8. Rebocador afundando após balsa do comboio colidir com um banco de areia no rio Madeira, em Porto Velho.

Segundo o portal de notícias Rondônia ao vivo (RONDONIAOVIVO, 2023), no dia 10 de março de 2023, um rebocador afundou após bater em um banco de areia (Figura 8). Ele seguia no rio Madeira, em direção a Porto Velho. Esse rebocador conduzia uma balsa, quando bateu com o banco de areia. Esse tipo de acidentes faz evidente o problema de transporte de sedimentos nos rios da região amazônica, os quais são acumulados em diversas regiões, causando variações na elevação do fundo dos rios. Essa situação, somada à falta de levantamentos batimétricos, agrava os riscos de acidentes devido a colisão com o fundo e encalhamento.

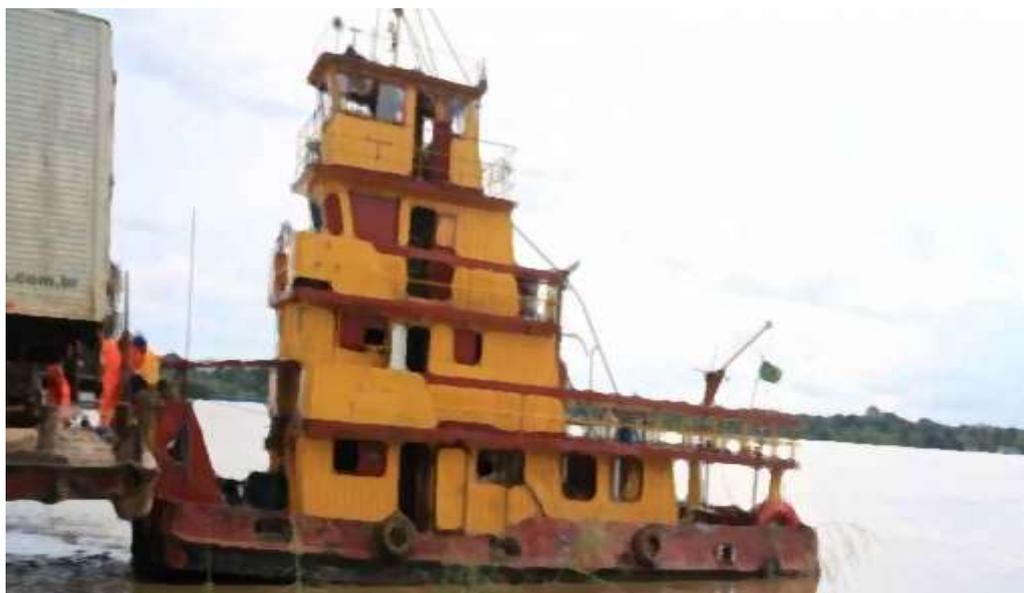
Figura 9. Exemplo de rebocador de uso típico em atividades de transporte aquaviário regional, o qual naufragou no rio Madeira.

Na mesma região do rio Madeira, em Porto Velho, foi documentado outro incidente envolvendo um rebocador. Na Figura 9 é mostrado um rebocador que foi utilizado para desenvolver atividades de transporte no rio Madeira, o qual naufragou na região do rio Madeira em Porto Velho. Embora houve perdas econômicas, não foram documentadas perdas humanas nem impactos ambientais (NOTICIASTUDO AQUI, 2023).

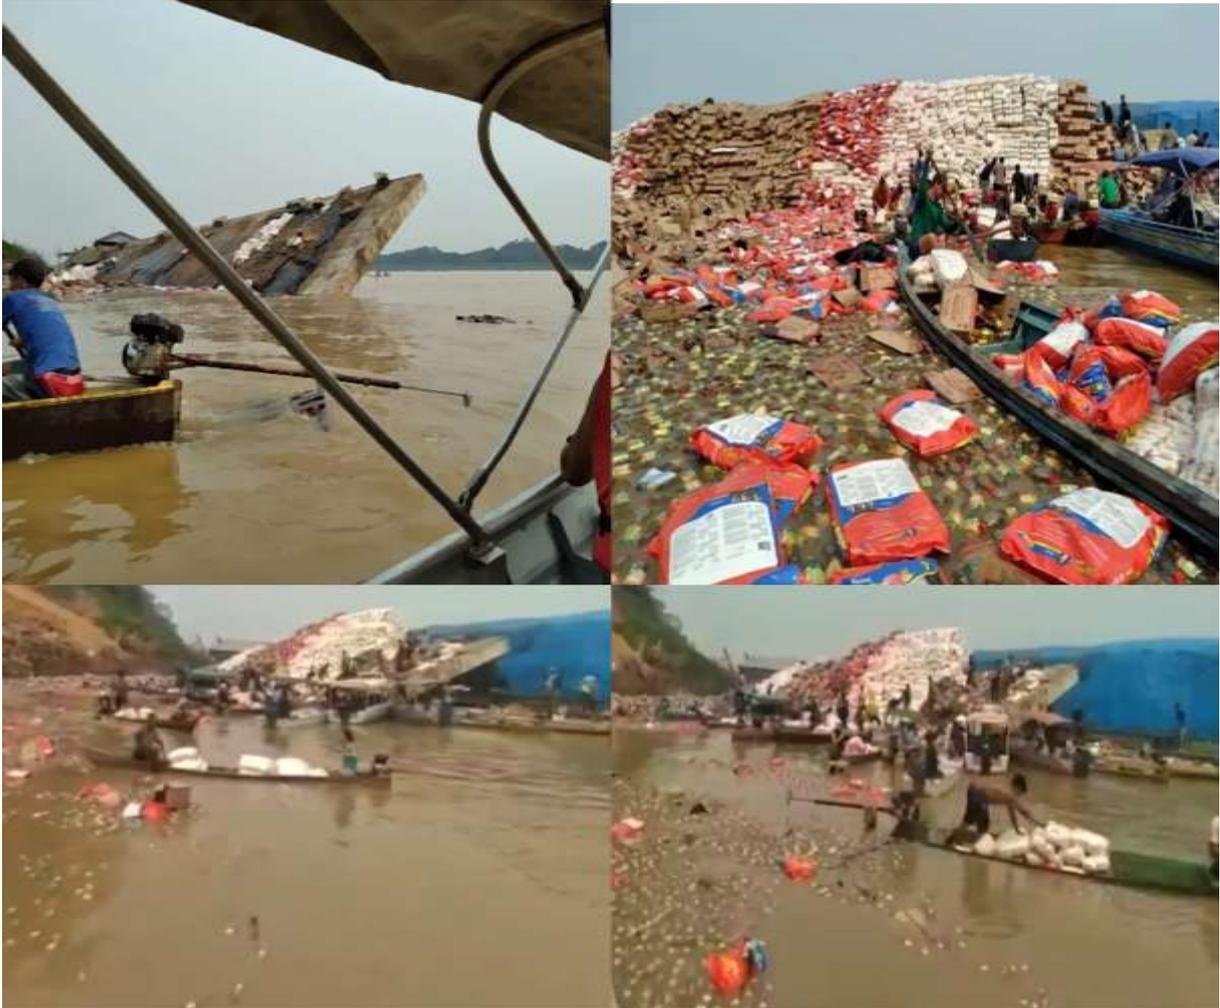
Figura 11. Imagens ilustrativas de uma balsa de carga de alimentos que virou no rio Madeira após colisão com pedral.

O site G1 Globo (G1GLOBO, 2021) também documentou uma balsa com alimentos se envolveu em um acidente no rio Madeira, em Porto Velho, após ter colidido com um pedral (Figura 11). O acidente ocorreu a 140 km da área urbana de Porto Velho, no dia 9 de agosto de 2021. Segundo um morador local, o acidente ocorreu próximo a uma vila chamada Catarina. A balsa seguia para Manaus e levava, principalmente, açúcar, óleo, dentre outros alimentos. Esse tipo de acidente mostra as possíveis perdas econômicas que podem acontecer devido a acidentes com embarcações de carga. Também, é necessário considerar os possíveis impactos ambientais que podem ocorrer desses tipos de acidentes.

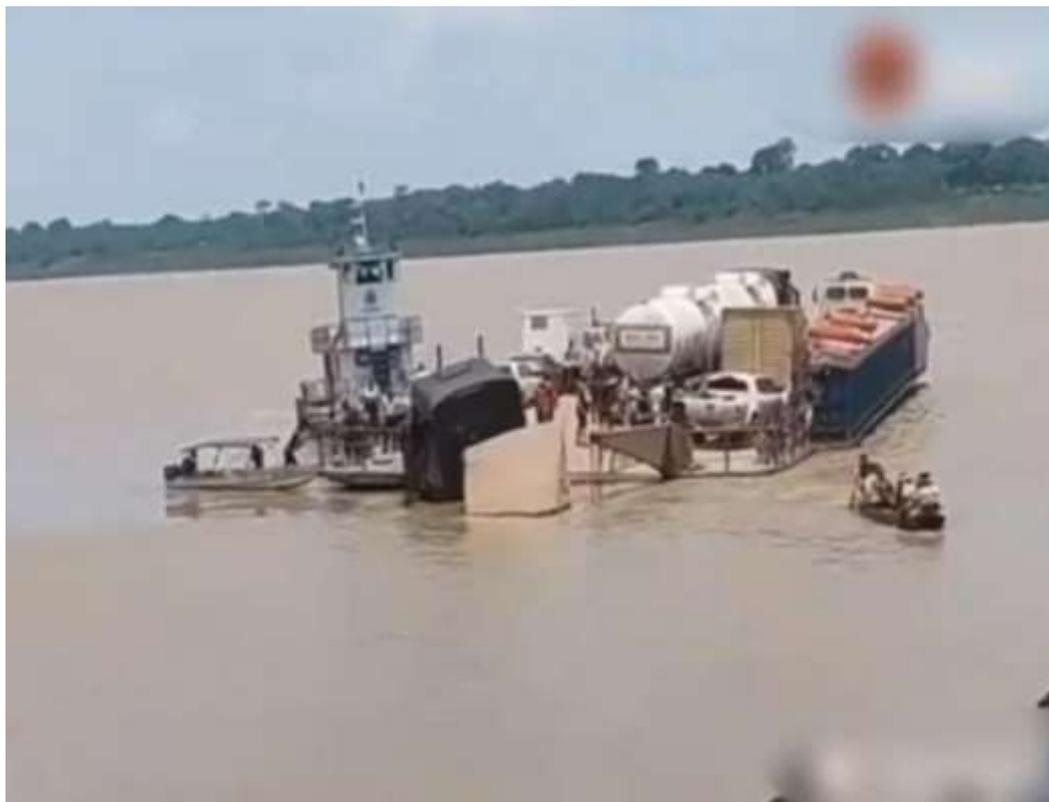
Figura 12. Acidente de uma carreta que deslizou ao tentar embarcar em balsa no rio Madeira.

O site Portal Único (PORTALUNICO, 2022) documentou que uma carreta de dois vagões deslizou na entrada de uma balsa e caiu no rio Madeira (Figura 12). O acidente aconteceu no dia 11 de novembro de 2022. A carreta ficou parcialmente submersa enquanto tentava embarcar na balsa, para fazer a travessia de Humaitá para Apuí. Nesse incidente apenas foram documentadas perdas econômicas e materiais; o cavalo que estava sendo transportado ficou na balsa. A Figura 12 mostra o acidente com a carreta parcialmente submersa. Esse tipo de acidente mostra os riscos que existem no transporte de cargas móveis e vivas pelos rios da região Amazônia. Além de pôr em risco a carga, esse tipo de acidentes pode causar impactos ambientais, como documentado por Pinheiro et al. (2019). Esses pesquisadores estudaram os efeitos de matéria orgânica derivada de acidentes com embarcações que transportavam animais na região amazônica.

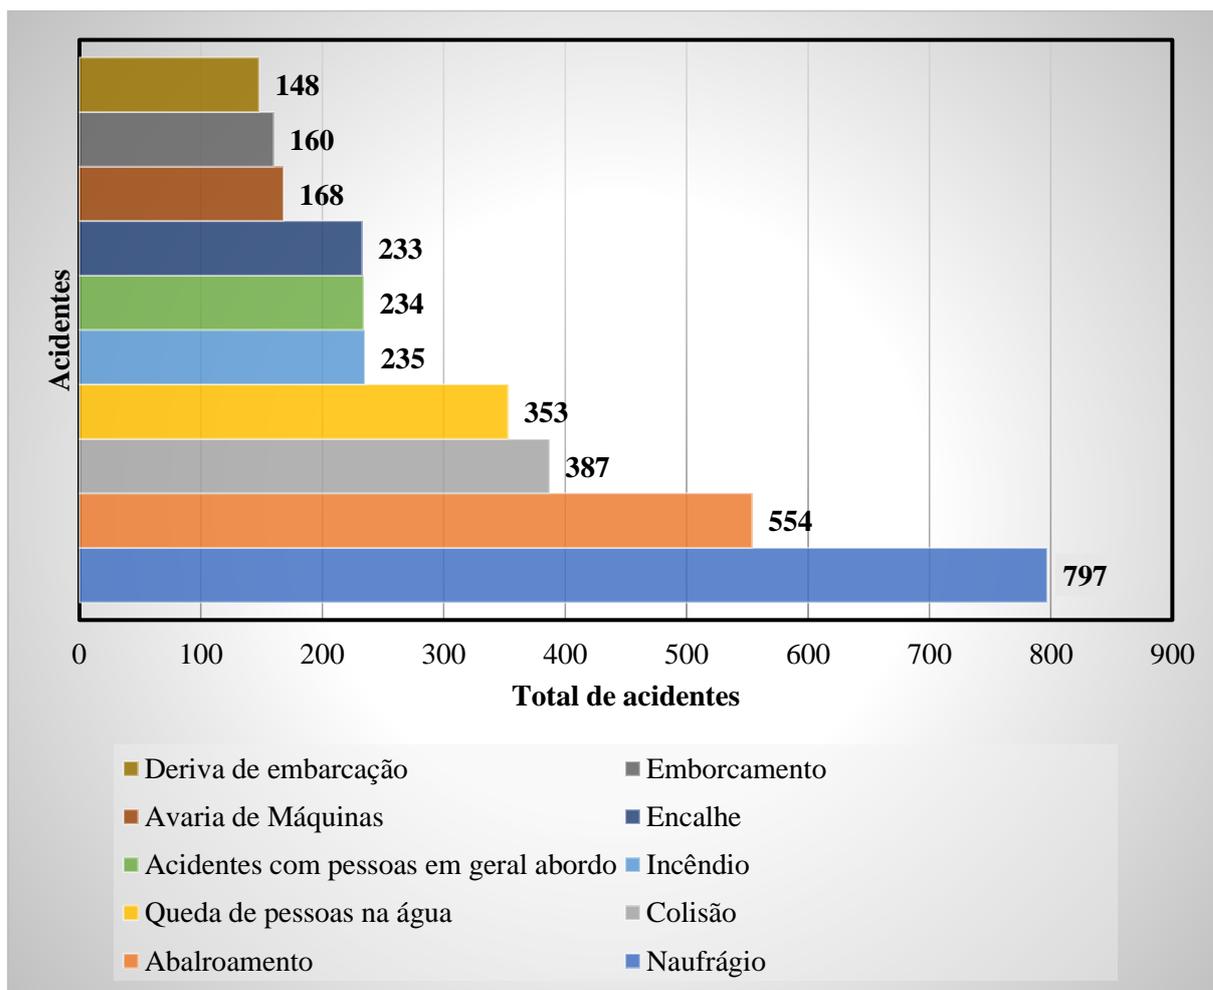
Figura 13. Total de acidentes obtidos dos relatórios IAFN's, classificados por natureza, com embarcações no Brasil durante o período de 2018 a 2022.

A Figura 13 mostra a comparação de ocorrências de acidentes, classificados por sua natureza, que obtiveram frequência maior que 100 casos durante o período 2018 a 2022. Nota-se que o naufrágio foi o tipo de acidente mais comum.

Naufrágio é o tipo de acidente mais recorrente, apresentando aproximadamente 18,2% dos acidentes, seguido de abalroamento com 12,6%. É possível notar por meio da Tabela 3, que as naturezas de acidentes enumeradas na Figura 13 (naufrágio, abalroamento, colisão, queda de pessoa na água, incêndio, acidentes com pessoas em geral a bordo, encalhe, avaria de máquinas, emborcamento e deriva da embarcação), representam quase 75% do total de acidentes em águas brasileiras no período de análise.

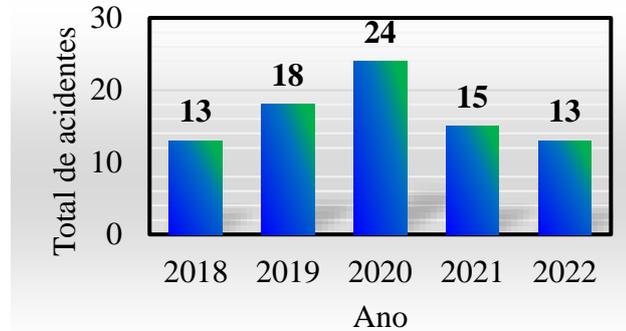
Figura 14. Total de acidentes com embarcações no rio Madeira classificados por ano, no período de 2018 a 2022.

De maneira similar às ocorrências de acidentes no Brasil, foi feita a análise estatística para os acidentes no rio Madeira, utilizando como base IAFN's. Foram registrados 13 acidentes no rio Madeira no ano de 2018, 18 acidentes em 2019, 24 em 2020, 15 em 2021 e 13 em 2022, como representado na Figura 14. Podemos notar que de 2018 a 2020 houve um aumento no

número de acidentes no rio Madeira, tendo seu máximo em 2020, e decrescendo nos anos seguintes.

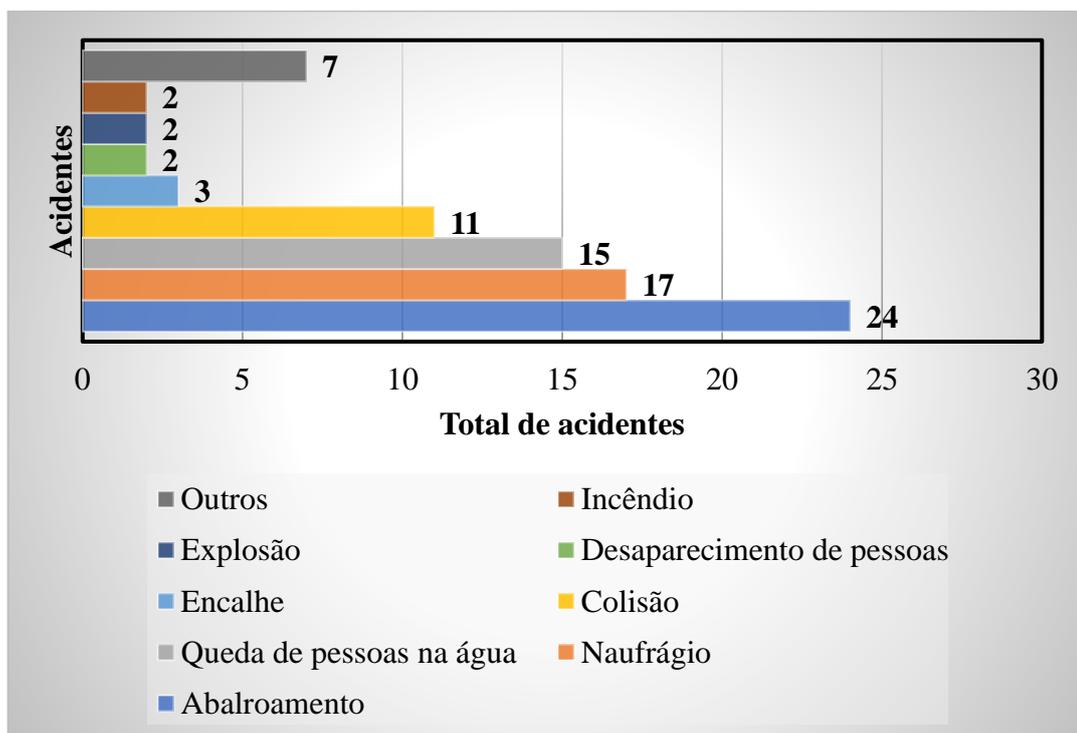
Figura 15. Acidentes com embarcações no rio Madeira durante o período de 2018 a 2022, classificados segundo a sua natureza.

A Figura 15 mostra a comparação do número de acidentes no rio Madeira segundo o tipo de acidente durante o período 2018-2022. Pode-se verificar que o total de acidentes nesses 5 anos foi de 83. Destes 83 acidentes, a natureza mais comum foi o Abalroamento, com 24 casos. Outras naturezas de acidentes que também se destacam no período de análise, são naufrágio, queda de pessoas na água e colisão, com 17, 15 e 11 ocorrências no período, respectivamente.

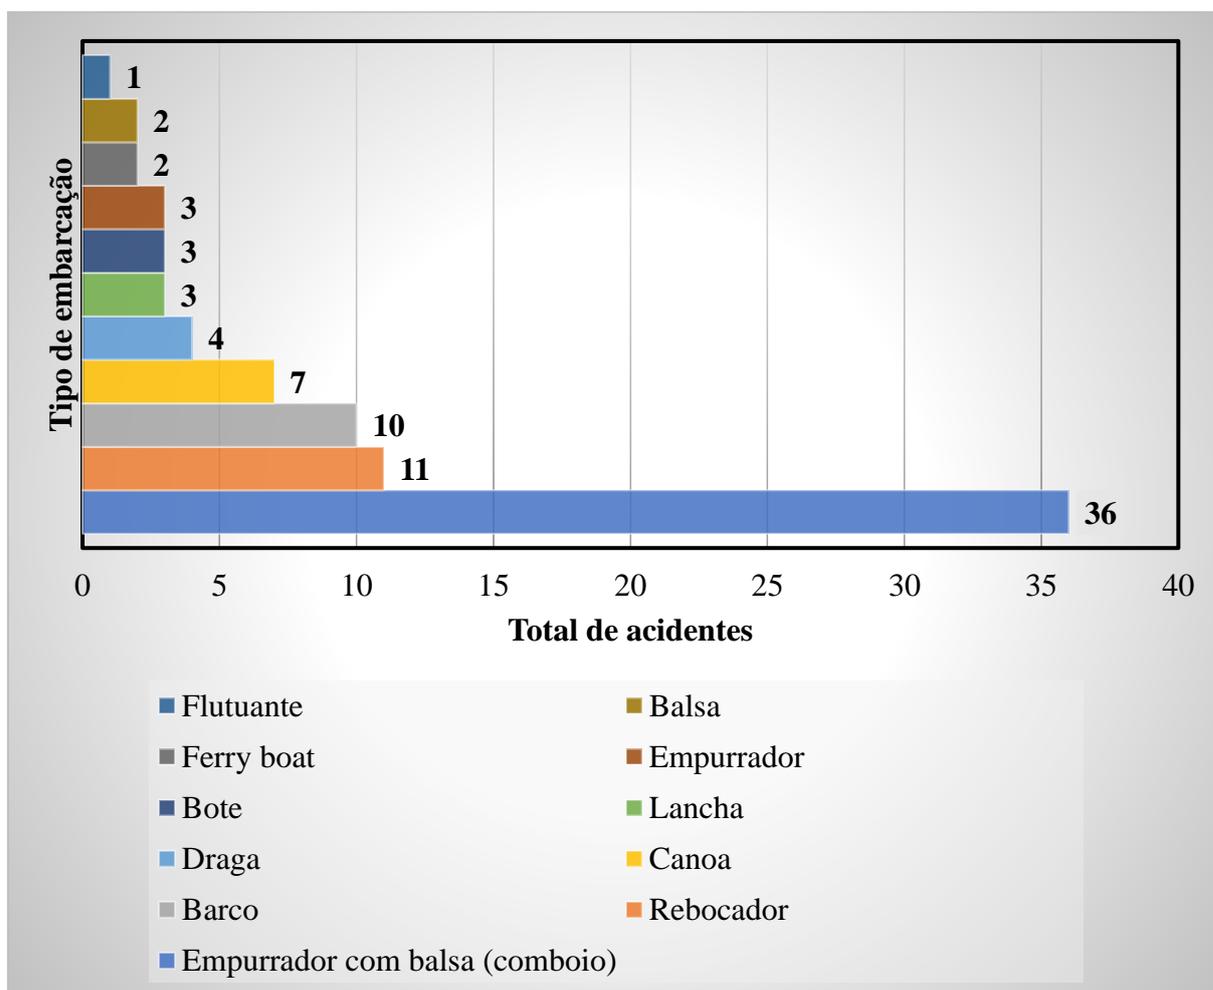
Figura 16. Acidentes com embarcações no rio Madeira durante o período de 2018 a 2022, classificados segundo o tipo de embarcação.

De maneira alternativa, a Figura 16 mostra a comparação de acidentes no rio Madeira, durante o período 2018 – 2022, classificados por tipo de embarcação envolvida no acidente. Nota-se que os acidentes nessa hidrovia têm acontecido em embarcações de grande (e.g., balsas e ferry boats), médio (e.g., rebocadores) e pequeno porte (e.g., lanchas e canoas). É notável que a maior quantidade de acidentes tem acontecido com embarcações de transporte de cargas, as quais navegam constantemente no rio Madeira.

A Tabela 3 mostra o percentual de acidentes com embarcações no rio Madeira, segundo os dados apresentados na figura anterior. Quando se trata do tipo da embarcação envolvida em acidentes no rio Madeira, entre 2018 e 2022, o que mais se destaca é o Empurrador com Balsa (Comboio), com 36 acidentes, de 83 totais, representando 43,4% do número de acidentes no período analisado.

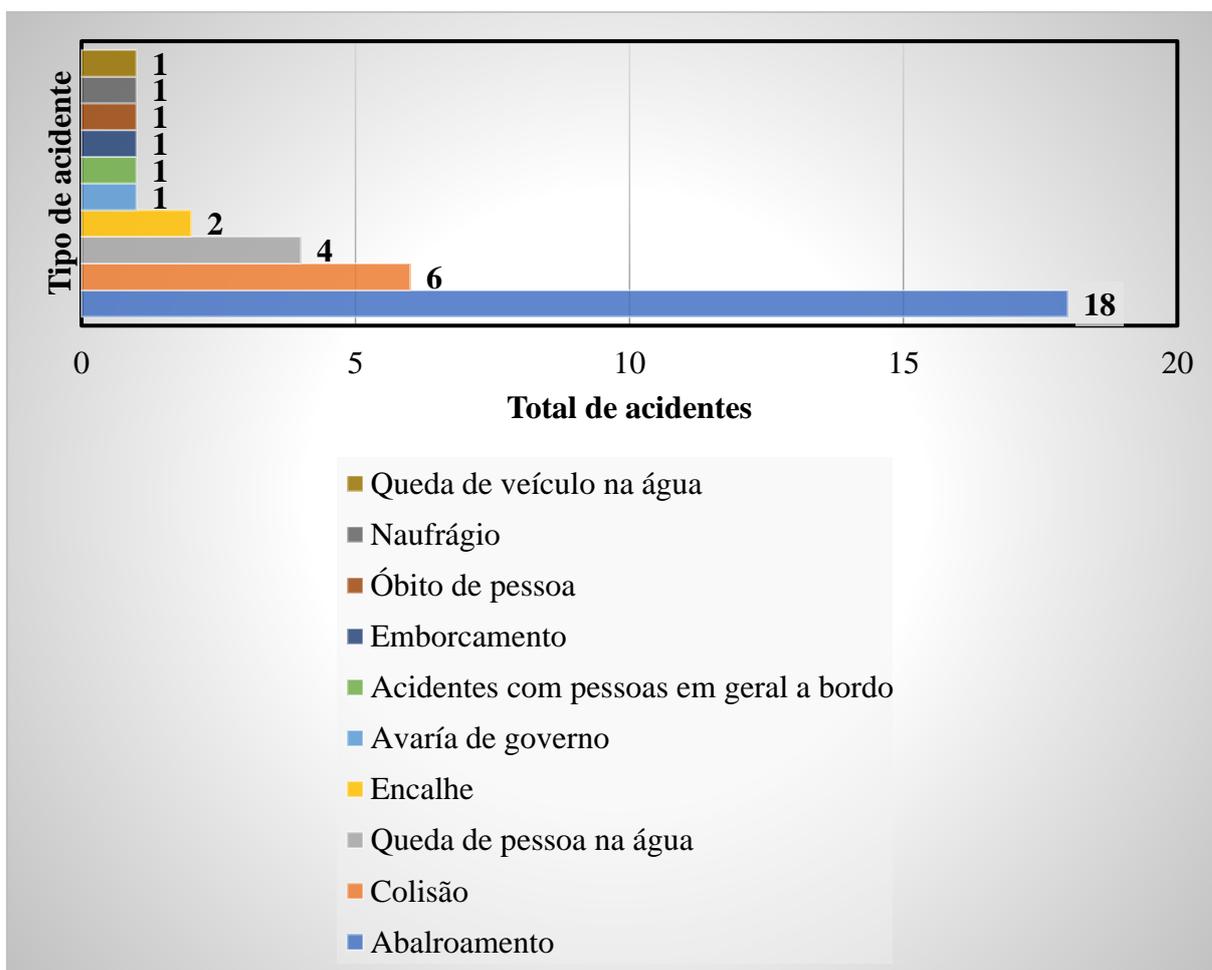
Figura 17. Acidentes com embarcações do tipo empurrador com balsa (comboio) no rio Madeira durante o período de 2018 a 2022, classificados por natureza do acidente.

Sendo o Empurrador com balsa (comboio) o tipo de embarcação mais comum a se envolver em acidentes no rio Madeira, no período de estudo, foi aprofundada a análise neste tipo de embarcação (Figura 17). A Figura 17 mostra a comparação de acidentes com embarcações do tipo comboio no rio Madeira, no período 2018 – 2022, classificados por natureza do acidente. A natureza de acidente mais frequente com o comboio é o abalroamento, responsável por 50% dos acidentes com comboios no rio Madeira.

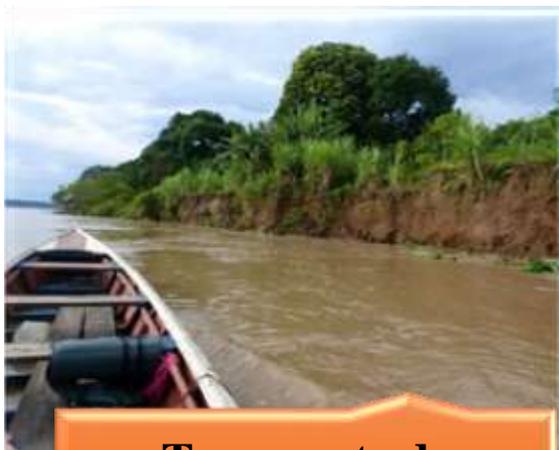
Figura 18. Alguns desafios no rio Madeira a serem considerados pela Engenharia Naval para planejar iniciativas de prevenção de acidentes com embarcações. Imagens de livre acesso obtidas com o gerenciador de imagens online do Microsoft Office Word.

A Figura 18 ilustra alguns dos desafios, propostos pelo autor, que precisam ser levados em consideração pela Engenharia Naval para planejar iniciativas de prevenção de acidentes no rio Madeira, e outras regiões similares. Tais fatores serão discutidos nos seguintes parágrafos.

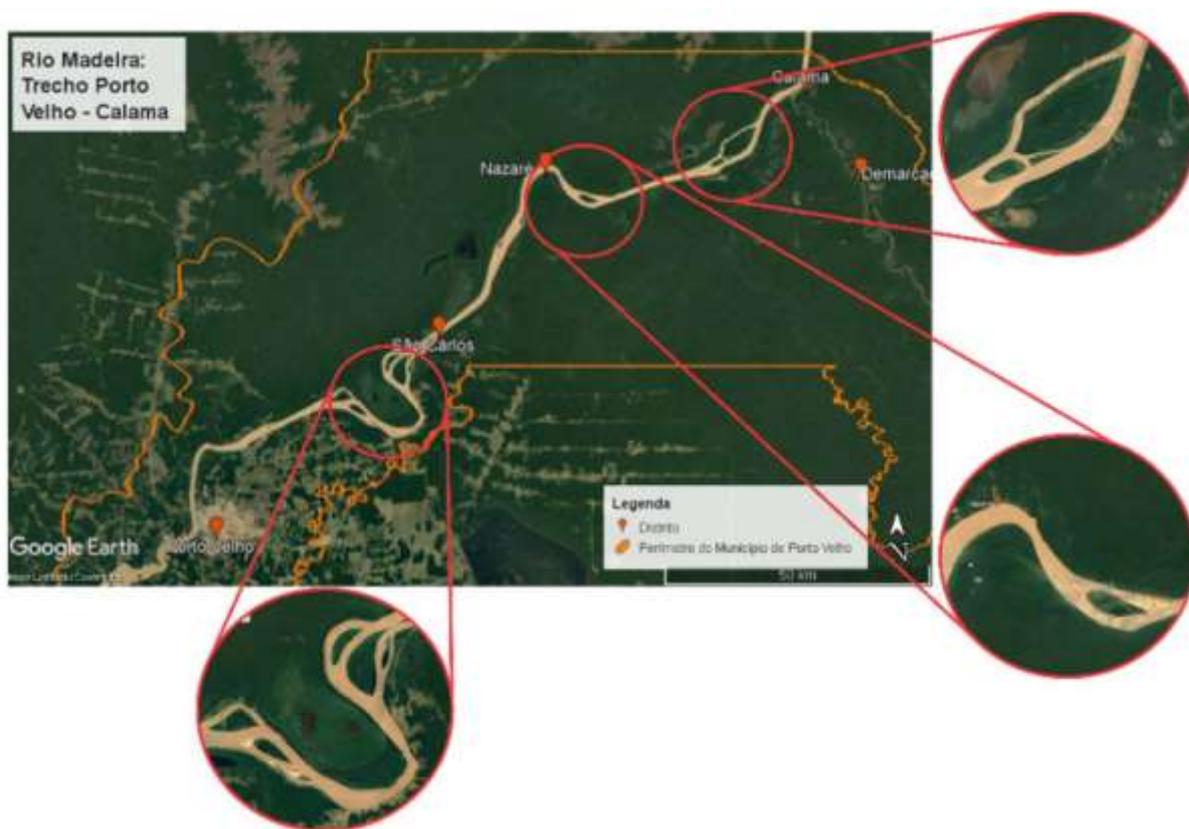
Figura 20. Exemplo de sinuosidades no rio Madeira, considerando o trecho Porto Velho – Calama.

Na Amazônia brasileira, o rio Madeira apresenta uma baixa declividade na região do Baixo Madeira, em Porto Velho, onde acontece uma baixa taxa de erosão e desenvolvimento de áreas de inundação, apresentando uma significativa concentração de sedimentos, dando lugar ao fenômeno das Terras Caídas. Por outro lado, no trecho de Porto Velho ao distrito de Calama, o rio Madeira apresenta mais sinuosidade e instabilidade. Nesse trecho, a baixa declividade contribui ao depósito de sedimentos às margens, causando extensas áreas inundáveis, conhecidas como “ilhas”, como ilustrado na Figura 20.

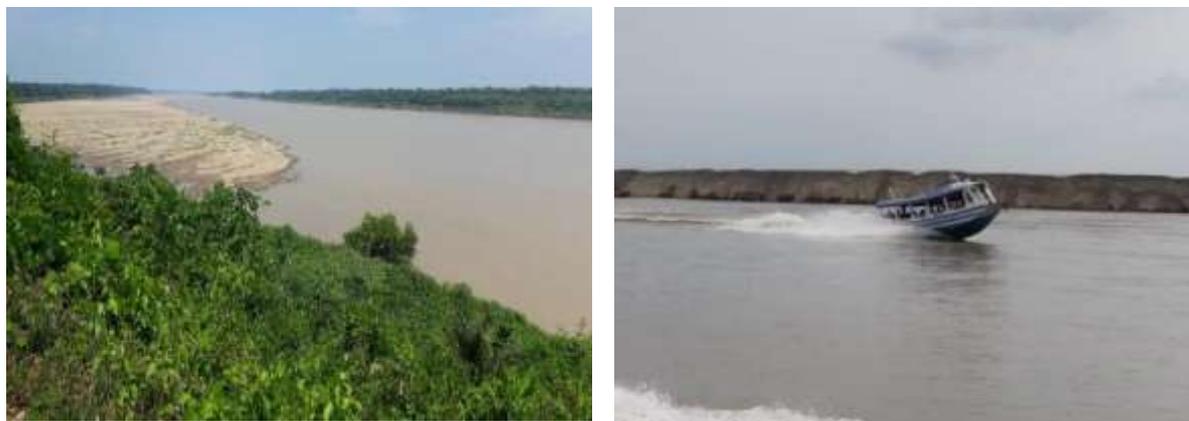
Figura 21. Problema de aparecimento de ilhas ou bancos de areia durante a seca na região amazônica. (a) Exemplo de banco de areia formado durante a temporada da seca no rio Madeira; na localidade de Terra Firme (Calama). (b) Exemplo de banco de embarcação de transporte de passageiros navegando perto de um banco de areia que não existia durante a época de cheia. Imagens utilizadas sob a licença Creative Commons CC BY-SA 4.0 (<https://creativecommons.org/licenses/by/4.0/>).

No rio Madeira, como todos os rios amazônicos, existem temporadas sazonais de cheia e seca, ou seja, é afetado pela variação do nível da água (Figura 21a). O período de águas baixas (também conhecido como Estiagem) acontece entre julho e outubro. Por outro lado, o período de águas altas é de fevereiro a maio. No período de “seca” é comum a formação de bancos de areia que obrigam às embarcações a escolherem rotas alternativas. Lopes e Magalhães (2018) assinalam que além da necessidade de mudança das rotas, essa condição aumenta os riscos de acidentes de embarcações. Os acidentes comuns estão relacionados com o encalhe nos bancos de areia, colisão com pedras e/ou madeiras, aumento de incidentes com vida aquática, entre outros. Esse problema também é comum em diversas regiões da Amazônia brasileira, como documentado por Fontes et al. (2023a), Figura 21b.

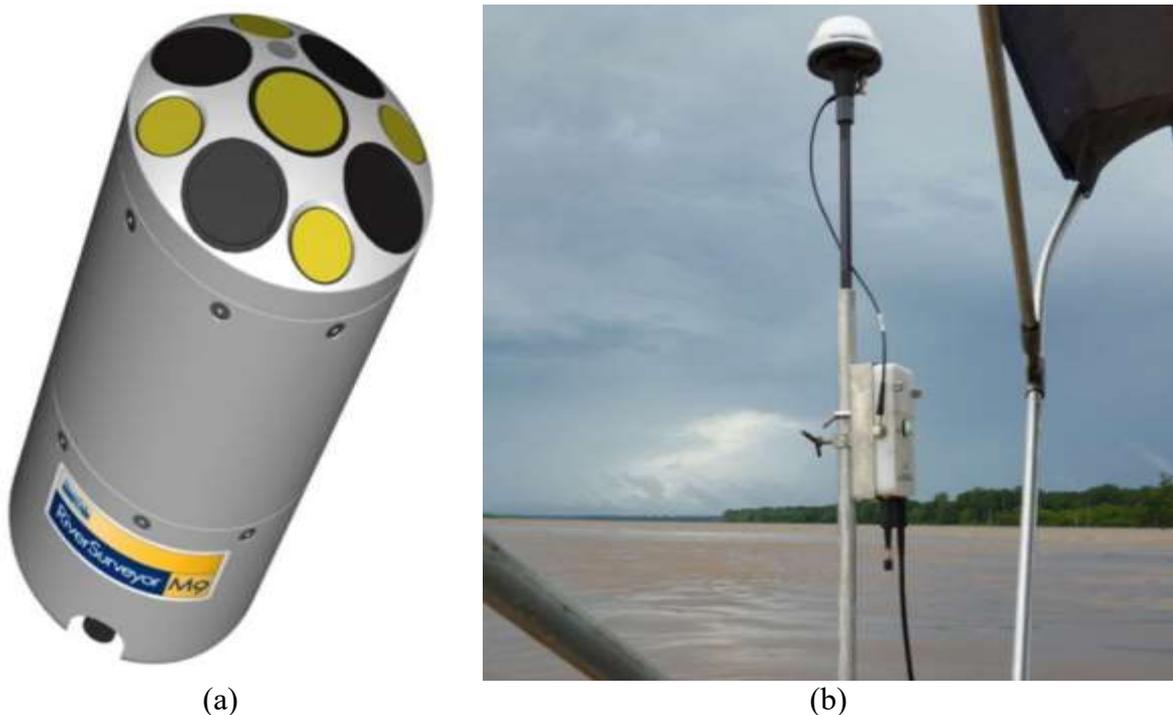
Figura 24. Exemplos de dispositivos usados em embarcações para realizar levantamentos batimétricos na região amazônica. (a) ADP modelo ADP-RiverSurveyor-M9. (b) DGPS instalado em uma embarcação.

Análises batimétricos são comumente realizados com embarcações que realizam medições das profundidades utilizando sensores do tipo ecosonda ou ecobatímetro, ou seja, utilizando o som para mapear a profundidade dos rios. O sensor mais conhecido para este tipo de operações é o ADCP (Acoustic Doppler Current Profiler), pois permite conhecer o perfil transversal do curso d'água (i.e., a batimetria) bem como a descarga líquida do fluxo d'água no rio (BARBOSA et al., 2013). Também, é comum utilizar sistemas de posicionamento nas embarcações para registrar as regiões de monitoramento. As Figuras 24a e 24b mostram um exemplo de sonda utilizada para medir as profundidades (ADP – Acoustic Doppler Profiler) e de um sistema de posicionamento global diferencial (DGPS), respectivamente.

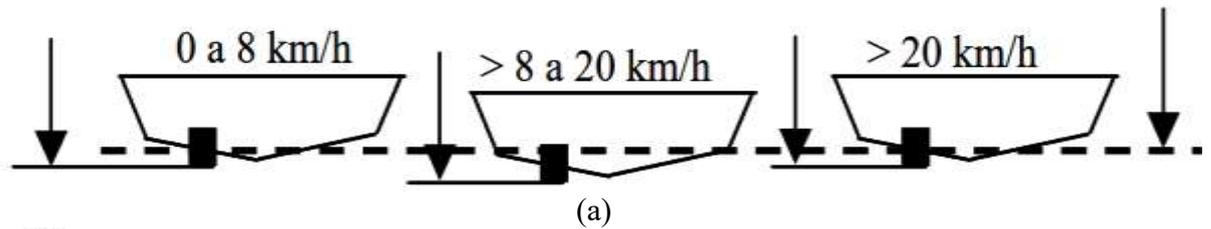
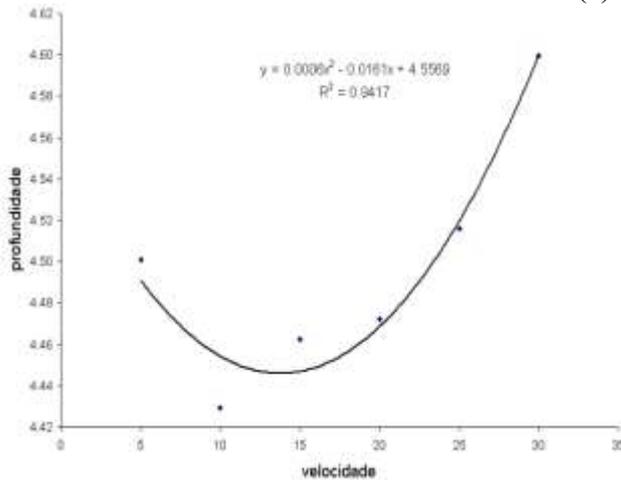
Figura 25. Exemplo da possível variação de calado com a velocidade de avanço durante um levantamento batimétrico, influenciando possivelmente a medição do ecobatímetro, segundo a pesquisa de Barbosa et al. (2005). (a) Calado para diversas velocidades. (b) Modelo de correção da medição da profundidade em função da velocidade da embarcação, proposto para o caso específico da pesquisa de Barbosa et al. (2005).

$$P_c = P_s - (0,0006V_L^2 - 0,0161V_L)$$

Onde:

P_c = Profundidade corrigida

P_s = Profundidade sonar

V_L = Velocidade da lancha

É importante salientar que o uso de sistemas de monitoramento batimétrico em regiões de águas rasas pode estar sujeito a possíveis variações do calado da embarcação devido às variações de velocidade de avanço da mesma, como documentado por Barbosa et al. (2005) por meio da Figura 25a. Nessa situação é importante considerar o erro causado por essa variação no mapa gerado, sendo necessário realizar uma correção da profundidade em função da velocidade da lancha (e.g., Figura 25b).

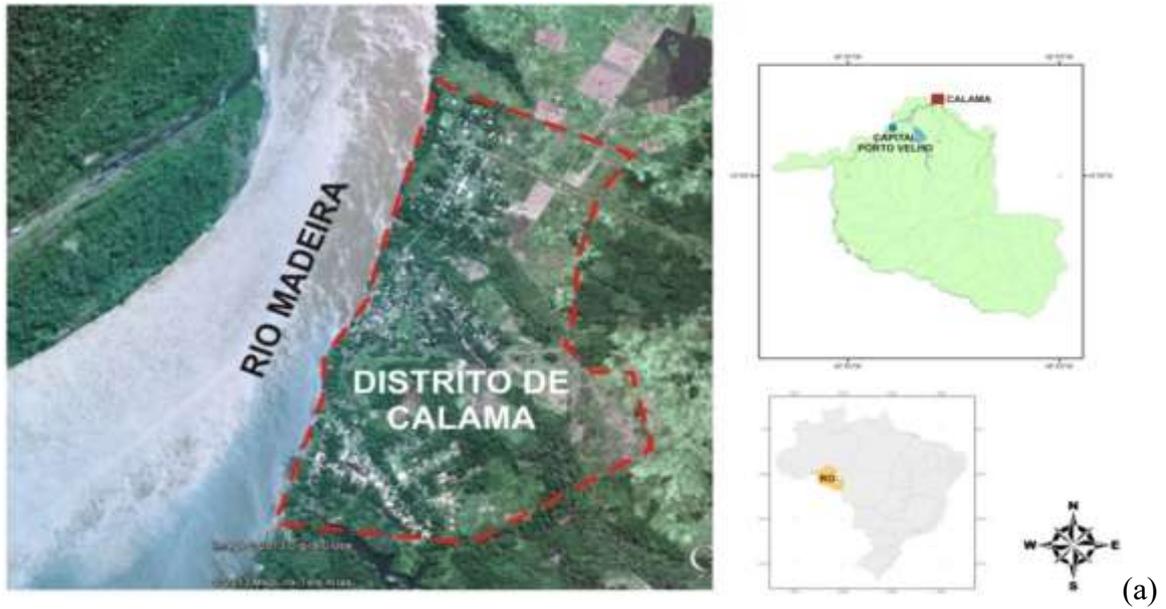
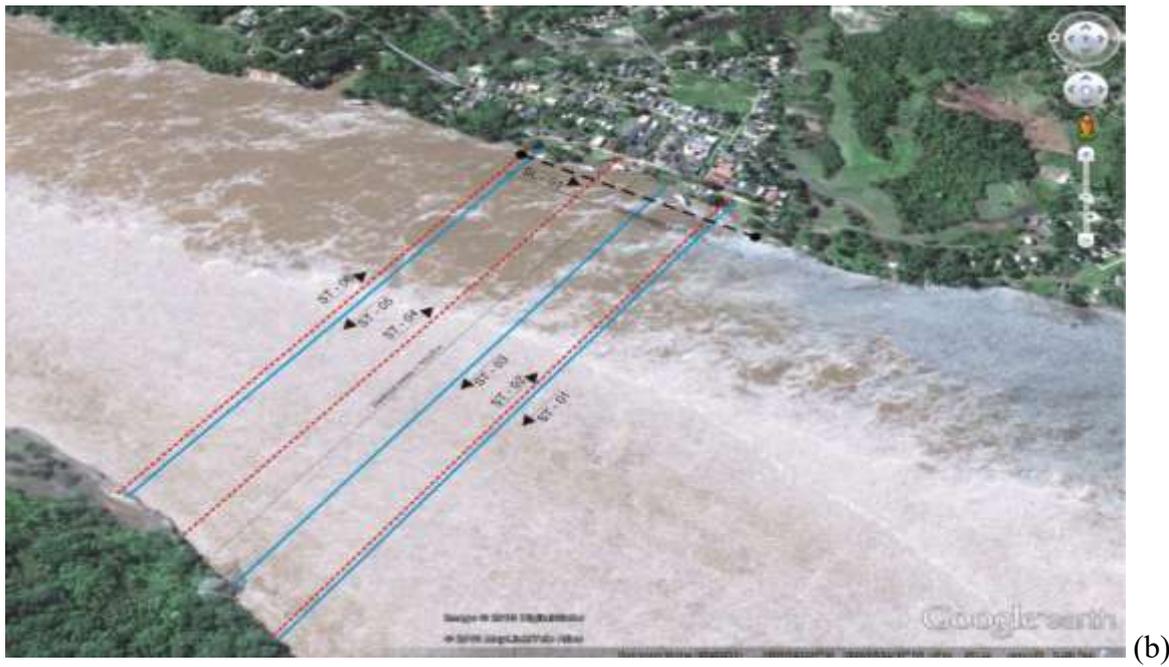
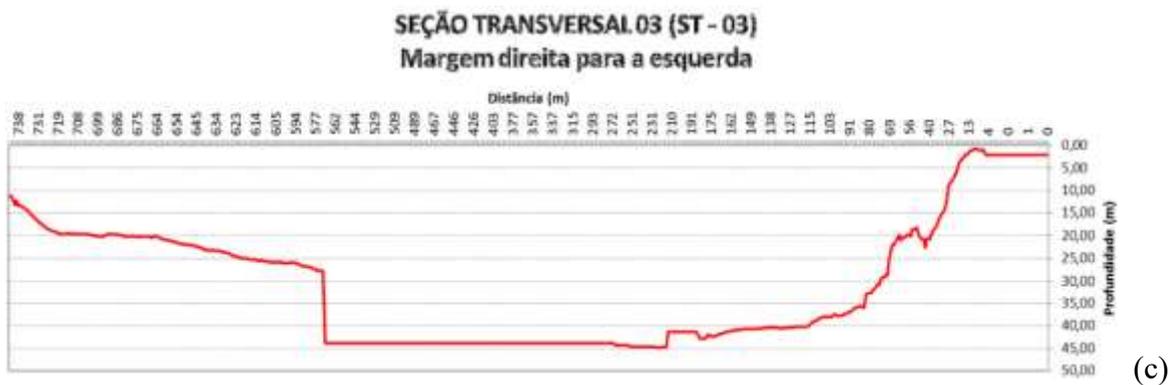
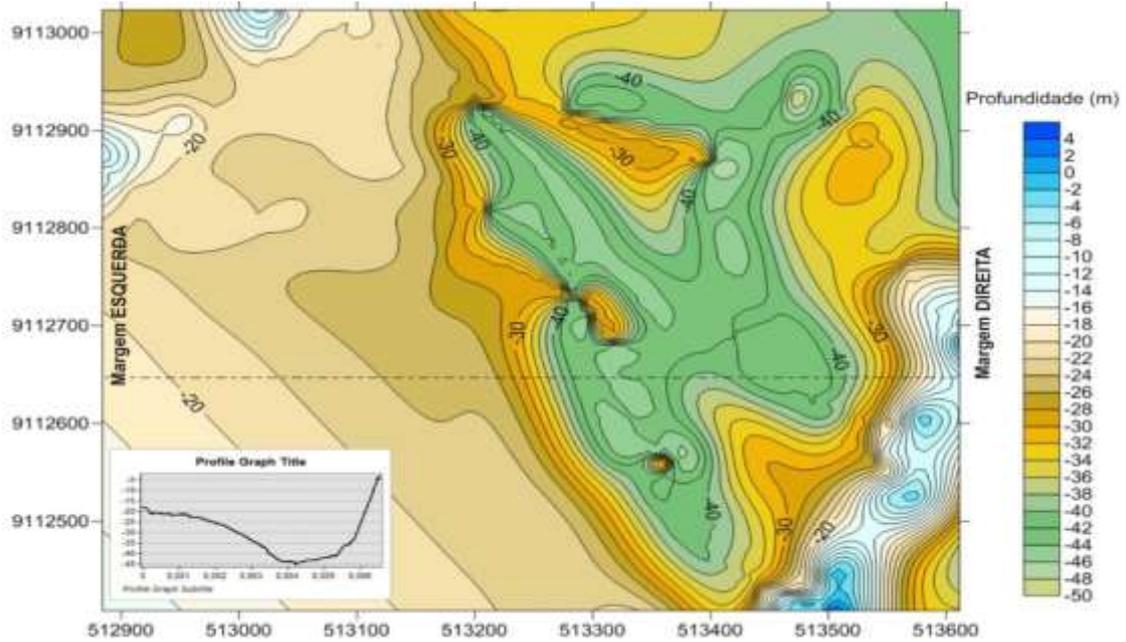
Figura 26. Levantamento batimétrico feito no rio Madeira por Barbosa et al., (2013). (a) Região de estudo. (b) Definição de seções transversais (ST's). (c) Exemplo de perfil transversal do rio na ST3. (d) Mapa batimétrico obtido para a área de estudo.

A Figura 26 ilustra a pesquisa realizada por Barbosa et al., (2013), incluindo a região de estudo (Figura 26a), a maneira como foi feita a definição das seções transversais de medição (ST's, Figura 26b) e exemplos dos resultados do perfil transversal na ST3 (Figura 26c) e do levantamento batimétrico (Figura 26d).
