UNIVERSIDADE DO ESTADO DO AMAZONAS
ESCOLA SUPERIOR DE TECNOLOGIA
CURSO DE ENGENHARIA NAVAL

ACIDENTES DE EMBARCAÇÕES NO RIO MADEIRA E OS DESAFIOS
PARA A ENGENHARIA NAVAL REGIONAL

Trabalho de Conclusão de Curso apresentado como requisito para obtenção do título de Bacharel em Engenharia Naval, na Escola Superior de Tecnologia da Universidade do Estado do Amazonas.

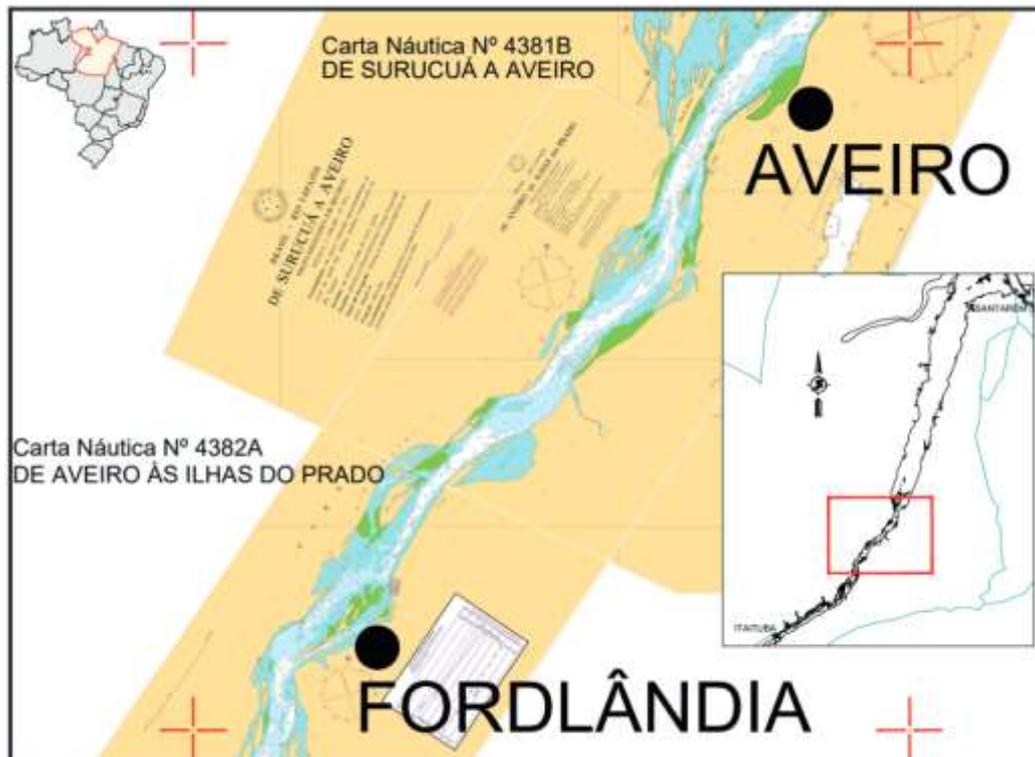
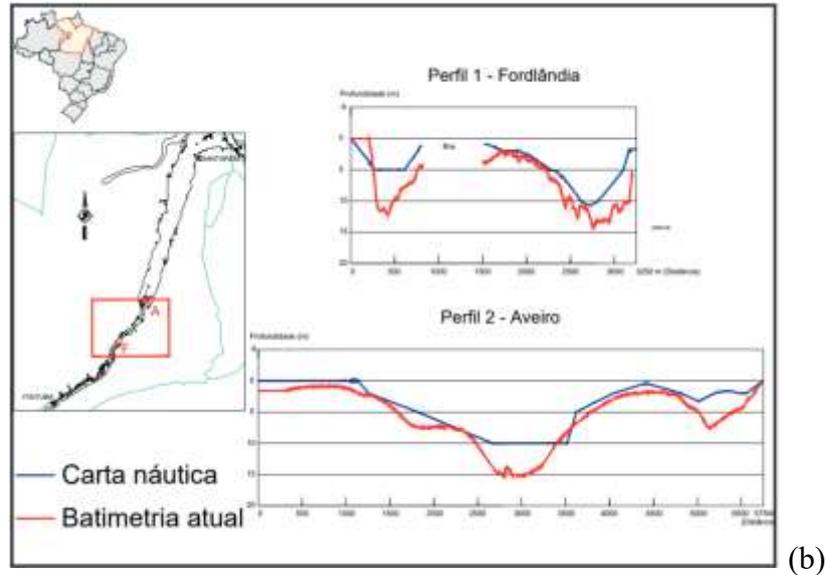
Figura 27. Levantamento feito para atualizar os dados de carta náutica existente no Rio Tapajós, Pará. (a) Carta náutica disponível antes do levantamento. (b) Comparação dos dados anteriores com os recentes. Imagem utilizada sob a licença Creative Commons CC BY-NC-ND 4.0 (<https://creativecommons.org/licenses/by-nc-nd/4.0/>).

Por outro lado, a Figura 27 ilustra o trabalho desenvolvido por Mácola et al. (2023), no qual pode ser vista a carta náutica inicial (Figura 27a) e os resultados comparativos com as medições obtidas durante o novo levantamento (Figura 27b).

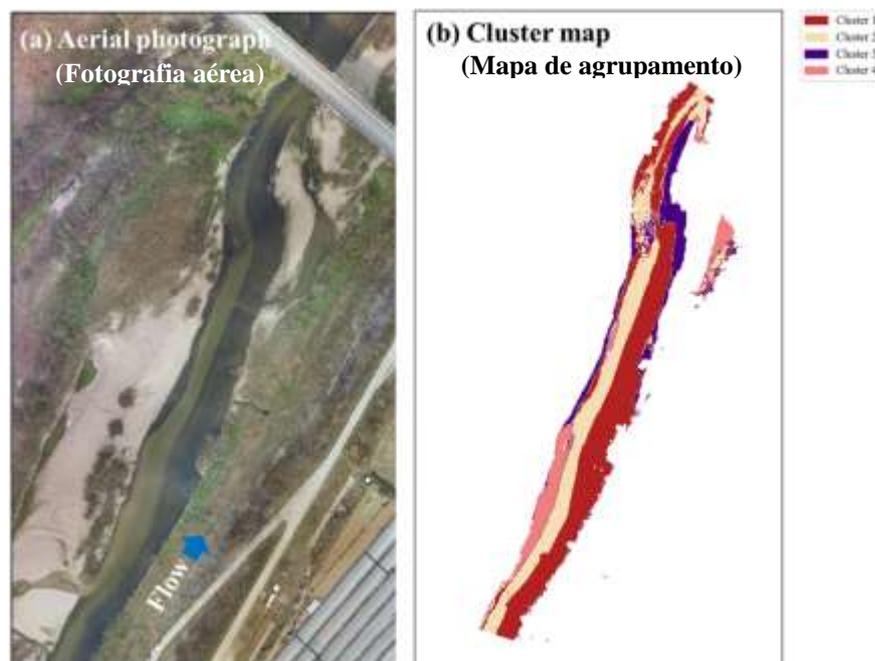
Figura 28. Exemplo de análise de imagens aéreas para mapeamento batimétrico. (a) Foto aérea do rio. (b) Resultado do mapa de agrupamento por regiões caracterizadas (cluster map). Imagem usada sob a licença Creative Commons CC-BY 4.0 (<https://creativecommons.org/licenses/by/4.0/>).

Existem opções baseadas em avanços científicos recentes que podem ajudar nos levantamentos batimétricos do rio Madeira. Por exemplo, em regiões nos quais os rios têm pouca profundidade, pode ser utilizado sensoriamento remoto passivo para mapear a batimetria, como mostrado na Figura 28a. Essa abordagem utiliza técnicas de processamento de imagens aéreas para determinar as profundidades (Figura 28b); porém, para implementar a técnica é necessário conhecer as características do fundo (KWON et al., 2023).

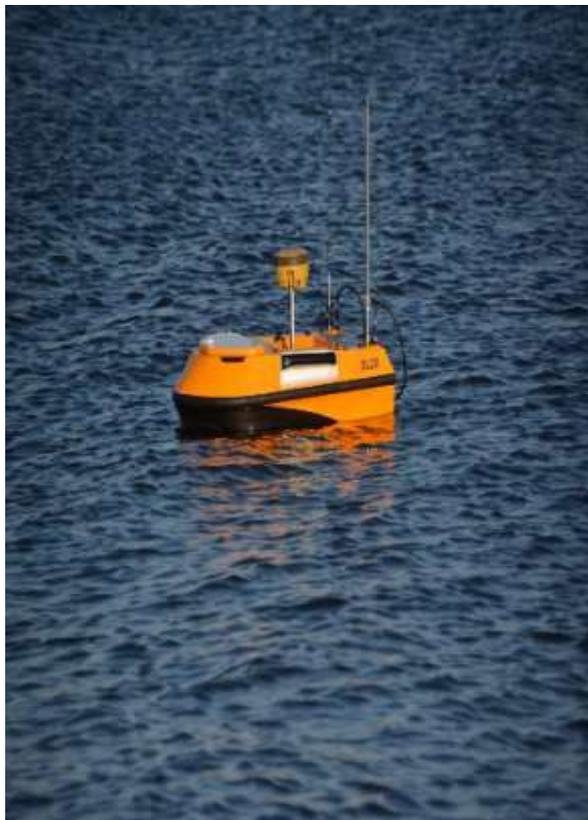
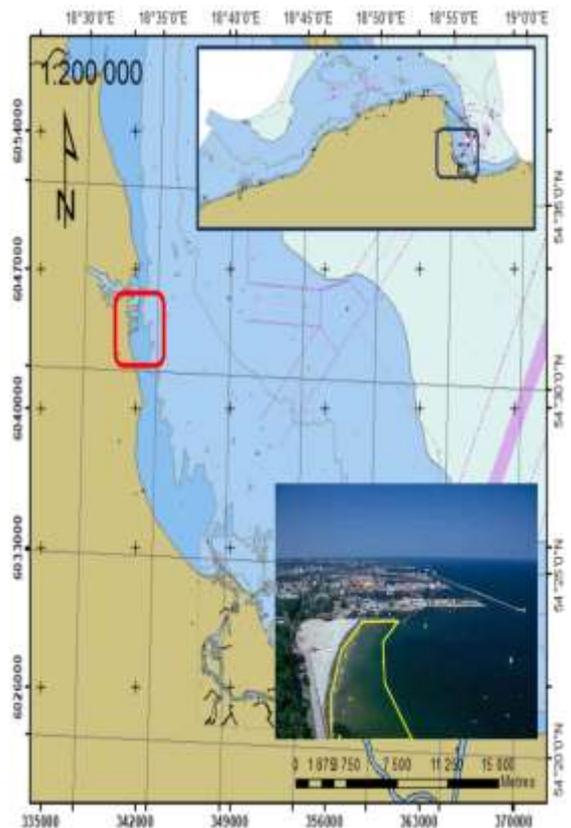
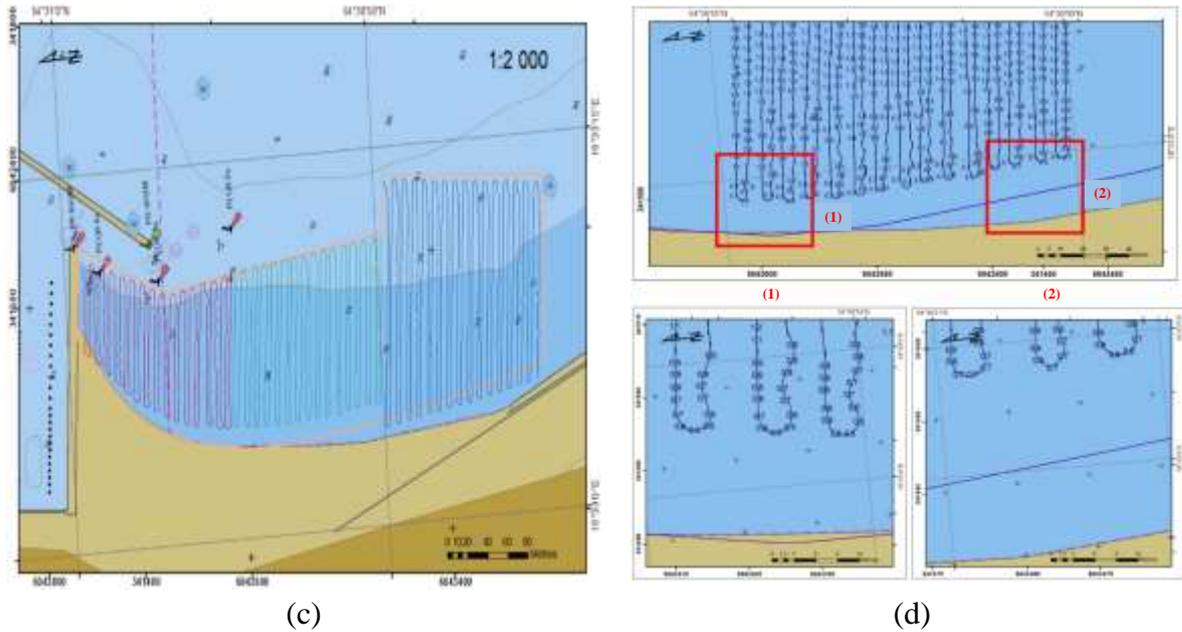
Figura 29. Exemplo de veículo não tripulado para fazer batimetrias. (a) Protótipo em operação. (b) Região de estudo. (c) Trajetórias seguidas durante a operação. (d) Detalhes das trajetórias.

Um exemplo de veículo não tripulado que foi utilizado para realizar mapeamentos batimétricos na praia pública de Gdynia, na Polônia, é mostrado na Figura 29a (MAKAR, 2023). A Figura 29b mostra a região de estudo, enquanto a Figura 29c mostra a rota do percurso seguido para realizar as medições. Um exemplo das medições obtidas é apresentado na Figura 29d.

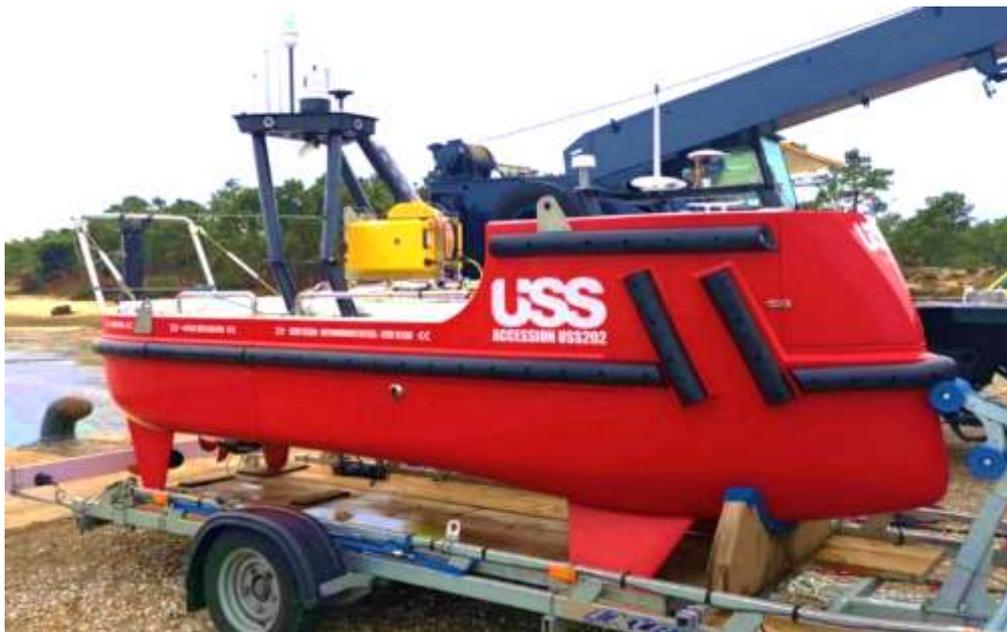
Figura 30. Exemplo de embarcação de superfície não tripulada que pode ser utilizada para realizar levantamentos batimétricos de maneira remota.

A Figura 30 mostra um exemplo de veículo de superfície não tripulado que foi testado para realizar levantamentos hidrográficos em águas rasas ao longo da costa de Portugal por Constantinoiu et al. (2023). Dentre as atividades de levantamento hidrográfico que esse tipo de embarcações pode realizar, encontram-se os levantamentos de portos, monitoramento de praias e litoral, avaliação ambiental; operações militares, dentre outras. O mapeamento batimétrico também pode ser realizado utilizando os sensores adequados.

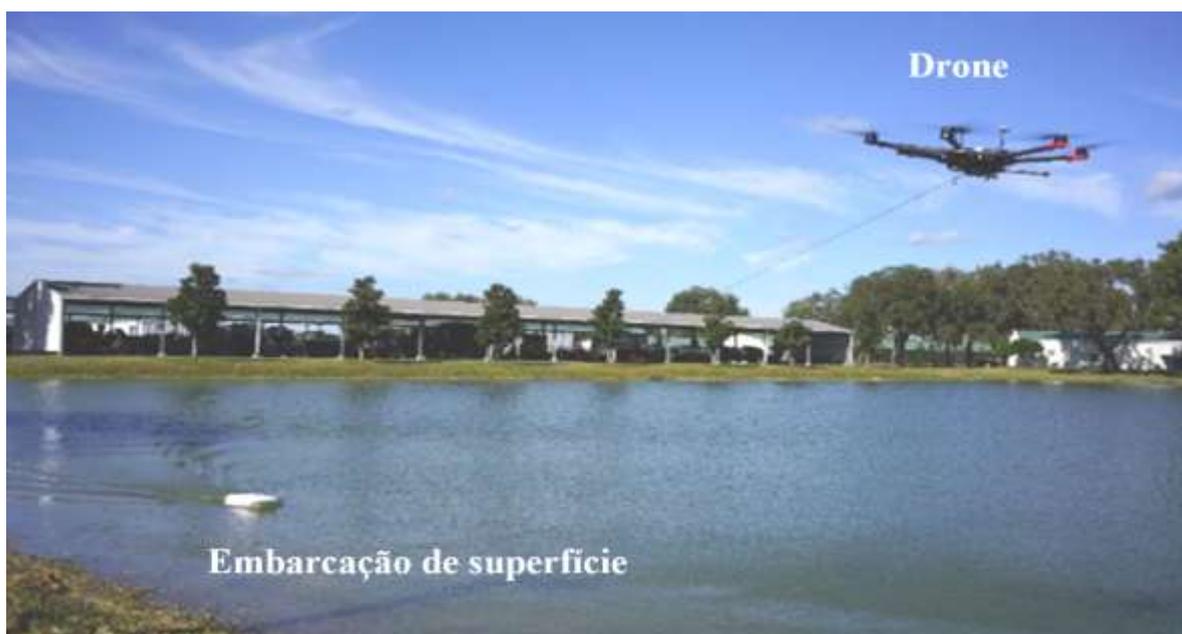
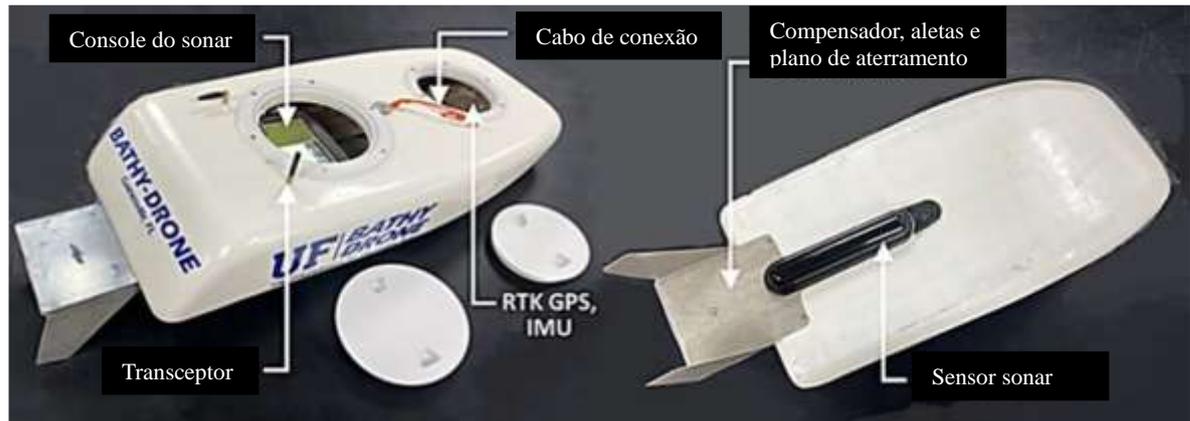
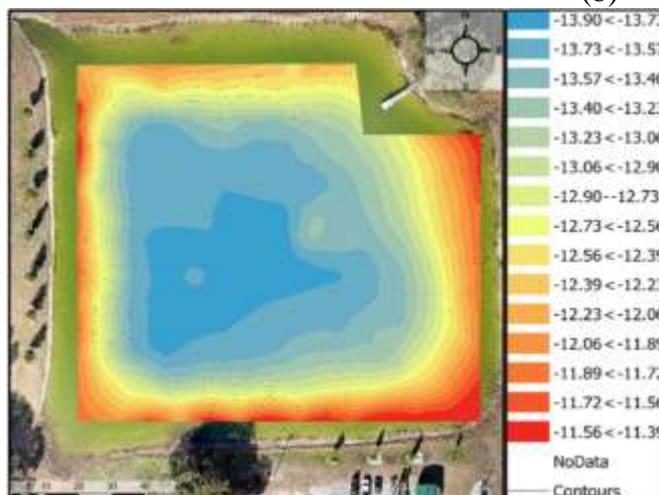
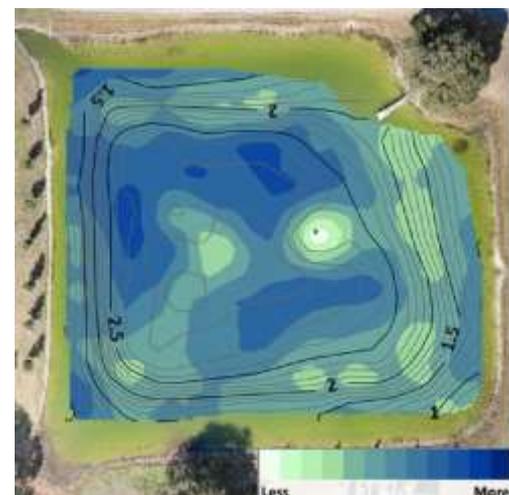
Figura 31. O sistema de mapeamento batimétrico “Bathy-drone”. (a) Foto do drone rebocando o veículo de superfície. (b) Detalhes do veículo de superfície. (c) Regiões de profundidade interpoladas. (d) Linhas de contorno obtidas. Imagens usadas sob a licença Creative Commons CC-BY 4.0 (<https://creativecommons.org/licenses/by/4.0/>).

Outra inovação recente consiste no desenvolvimento de um sistema baseado em drone para mapeamento subaquático (batimetria) chamado “Bathy-drone” (Figura 31a), desenvolvido na Universidade da Flórida (DIAZ et al., 2022). O sistema é formado por um drone que arrasta, por meio de uma corda ou cabo, uma pequena embarcação de superfície d’água seguindo um padrão raster. A embarcação está equipada com uma unidade de sonar comercial que permite fazer varreduras laterais e inferiores (Figura 31b). Além disso, a unidade pode registrar dados de sonar referenciados por GPS a bordo ou transmitidos em tempo real através de um link de telemetria. Os dados obtidos podem então ser recuperados após os levantamentos e plotados de várias maneiras.

Dentre as vantagens que o Bathy-drone apresentou em comparação com os métodos convencionais, podem-se destacar a capacidade de iniciar levantamentos colocando a plataforma na água, o baixo custo, peso leve, volume baixo, coleta de dados do drone em velocidades de 0–24 km/h, permitindo seu uso em águas com correntes rápidas. Não existem hélices nem superfícies de controle debaixo da água, contribuindo para que a embarcação não fique presa na vegetação flutuante, podendo ser arrastada sobre bancos de areia. Como resultado da pesquisa, cabe mencionar que foi pesquisada uma área de mais de 10 acres usando o drone Bathy com só uma carga de bateria, em menos de 25 minutos (Figuras 31c e 31d).

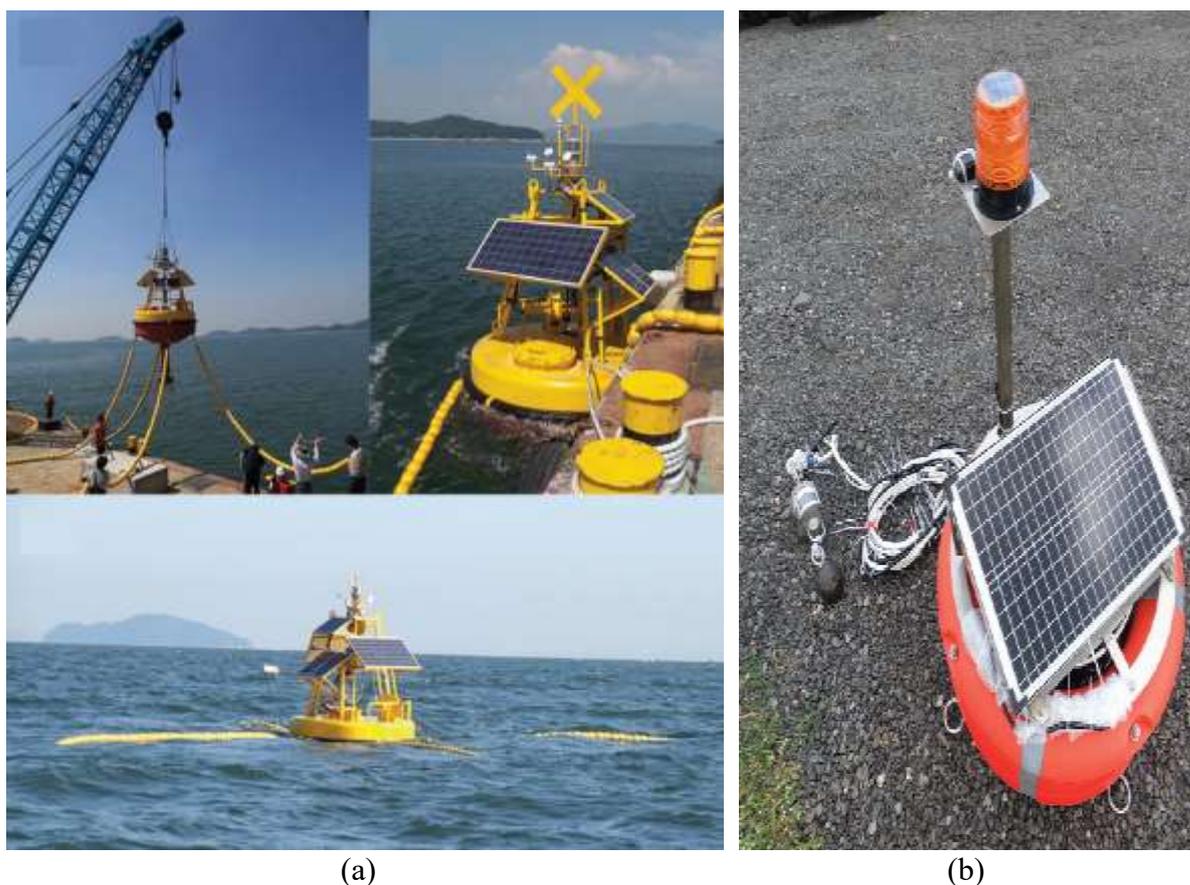
Figura 32. Alguns exemplos de boias inteligentes publicados recentemente na literatura científica. (a) Fases de instalação e ancoragem de uma boia chamada INBUS-2 para monitoramento costeiro. (b) Exemplo de boia de baixo custo com sistema de inteligência artificial para monitoramento de sistemas de aquicultura. Imagens usadas sob licença Creative Commons CC BY 4.0 (<https://creativecommons.org/licenses/by/4.0/>).

A Figura 32a mostra um exemplo de boia inteligente desenvolvida para monitoramento de variáveis costeiras por Jin et al. (2021). Pode-se observar que a boia utiliza um sistema de ancoragem e que é alimentada principalmente por energia solar. A boia pode ser equipada com diversos sistemas de medição de movimentos e variáveis oceânicas, as quais podem ser transmitidos via satélite, como mostrado em Jin et al. (2021), ou armazenados para análise posterior.

Por outro lado, a Figura 32b mostra um exemplo de uma boia menor, que foi desenvolvida por Lu et al. (2022) para realizar monitoramento da qualidade da água em sistemas de aquicultura. Como mostrado na publicação de Lu et al. (2022), a boia utiliza hardware e circuitos de baixo custo, o que faz dela uma alternativa prática para realizar atividades de monitoramento em grande escala.

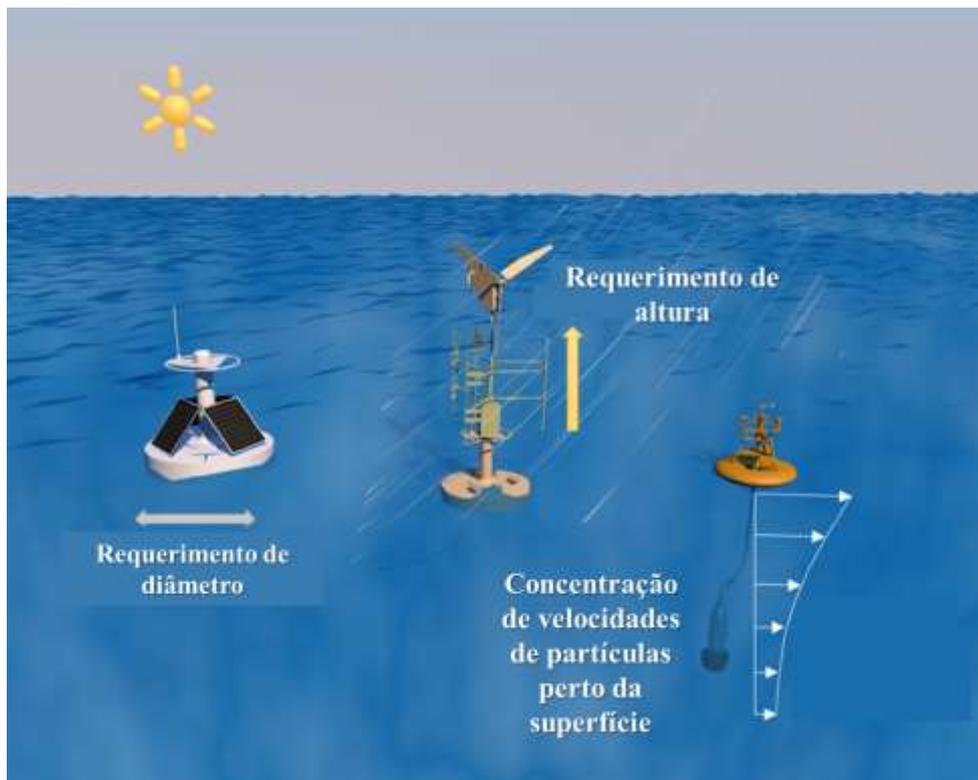
Figura 33. Diagrama mostrando os principais desafios de engenharia correspondentes a vários sistemas de energia em bóias. Imagem usada sob licença Creative Commons CC BY 4.0 (<https://creativecommons.org/licenses/by/4.0/>).

navegação no rio Madeira e hidrovias com os mesmos problemas. No entanto, é importante levar em consideração os principais desafios em termos de alimentação de energia que precisam desses sistemas, como apresentado por Wang et al. (2022) e ilustrado na Figura 33. Wang et al. (2022) descreve que o uso de sistemas inteligentes alimentados com energias alternativas tem algumas limitações que precisam ser consideradas no planejamento de projetos do tipo. Por exemplo, o uso de painéis solares requer de áreas mais extensas do corpo flutuante; porém, aumentar a área (e.g., diâmetro) pode causar mudança no comportamento hidrodinâmica em ondas. Também existem restrições de profundidade para instalar os dispositivos e variação significativa das velocidades da água perto da superfície livre. Os autores apresentaram outros fatores a serem considerados com boias alimentadas com energias das ondas.

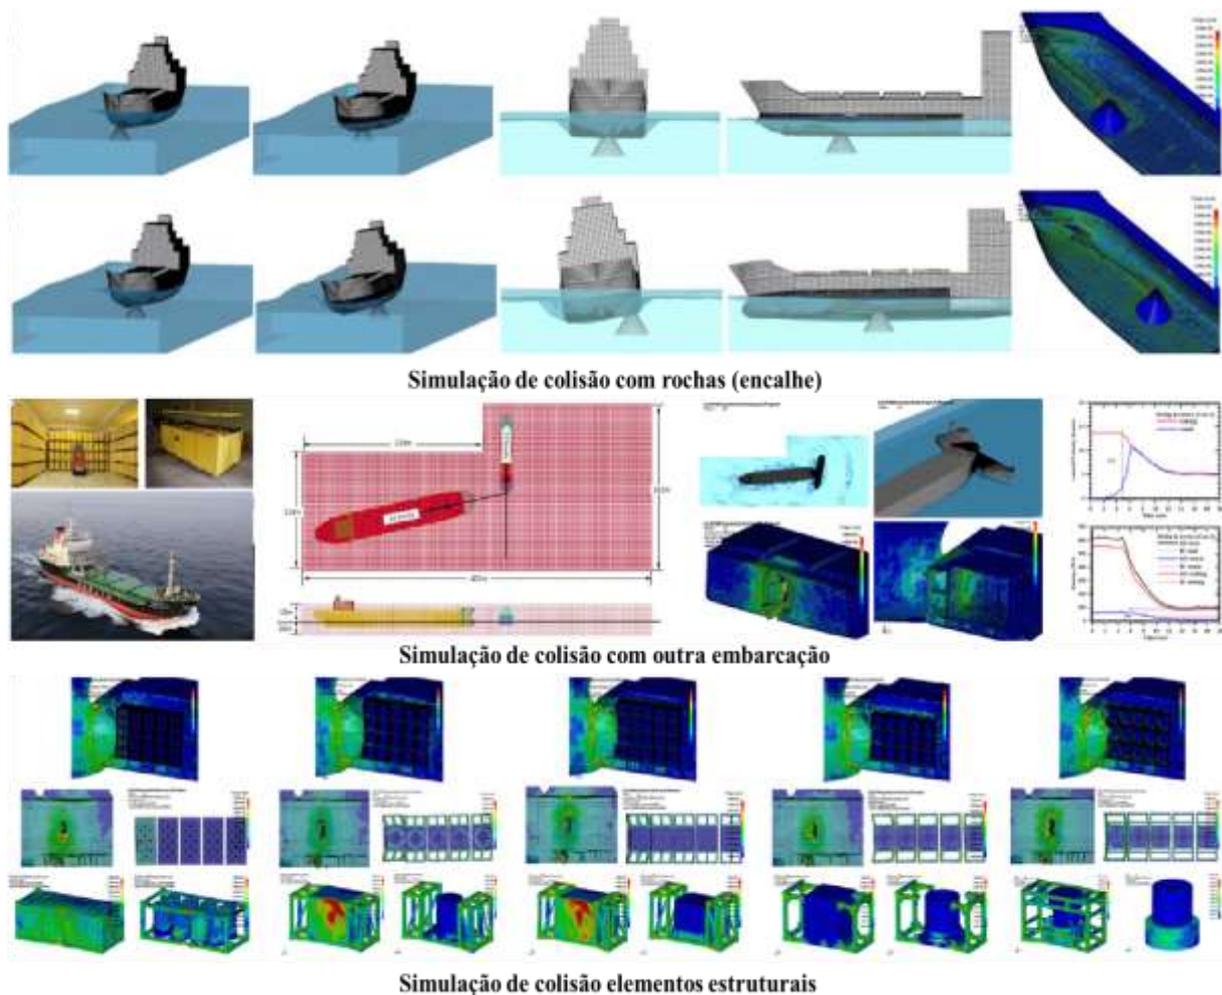
Figura 34. Tipos de simulações estruturais que podem ser realizadas com o Método dos Elementos Finitos para avaliar o problema de colisão, incluindo os efeitos do encalhe na embarcação. Figuras usadas sob a licença Creative Commons CC BY-NC-ND 4.0 (<http://creativecommons.org/licenses/by-nc-nd/4.0/>).

Alguns exemplos das análises estruturais da Engenharia Naval que envolvem o problema de colisão de embarcações e encalhe e que podem ser feitas com FEM são ilustradas na Figura 34. Dentre eles, podem-se mencionar a simulação do impacto de embarcações com rochas ou bancos de areia, a simulação do impacto com corpos fixos ou flutuantes agindo na superfície da água, assim como os efeitos do impacto nos elementos estruturais secundários.

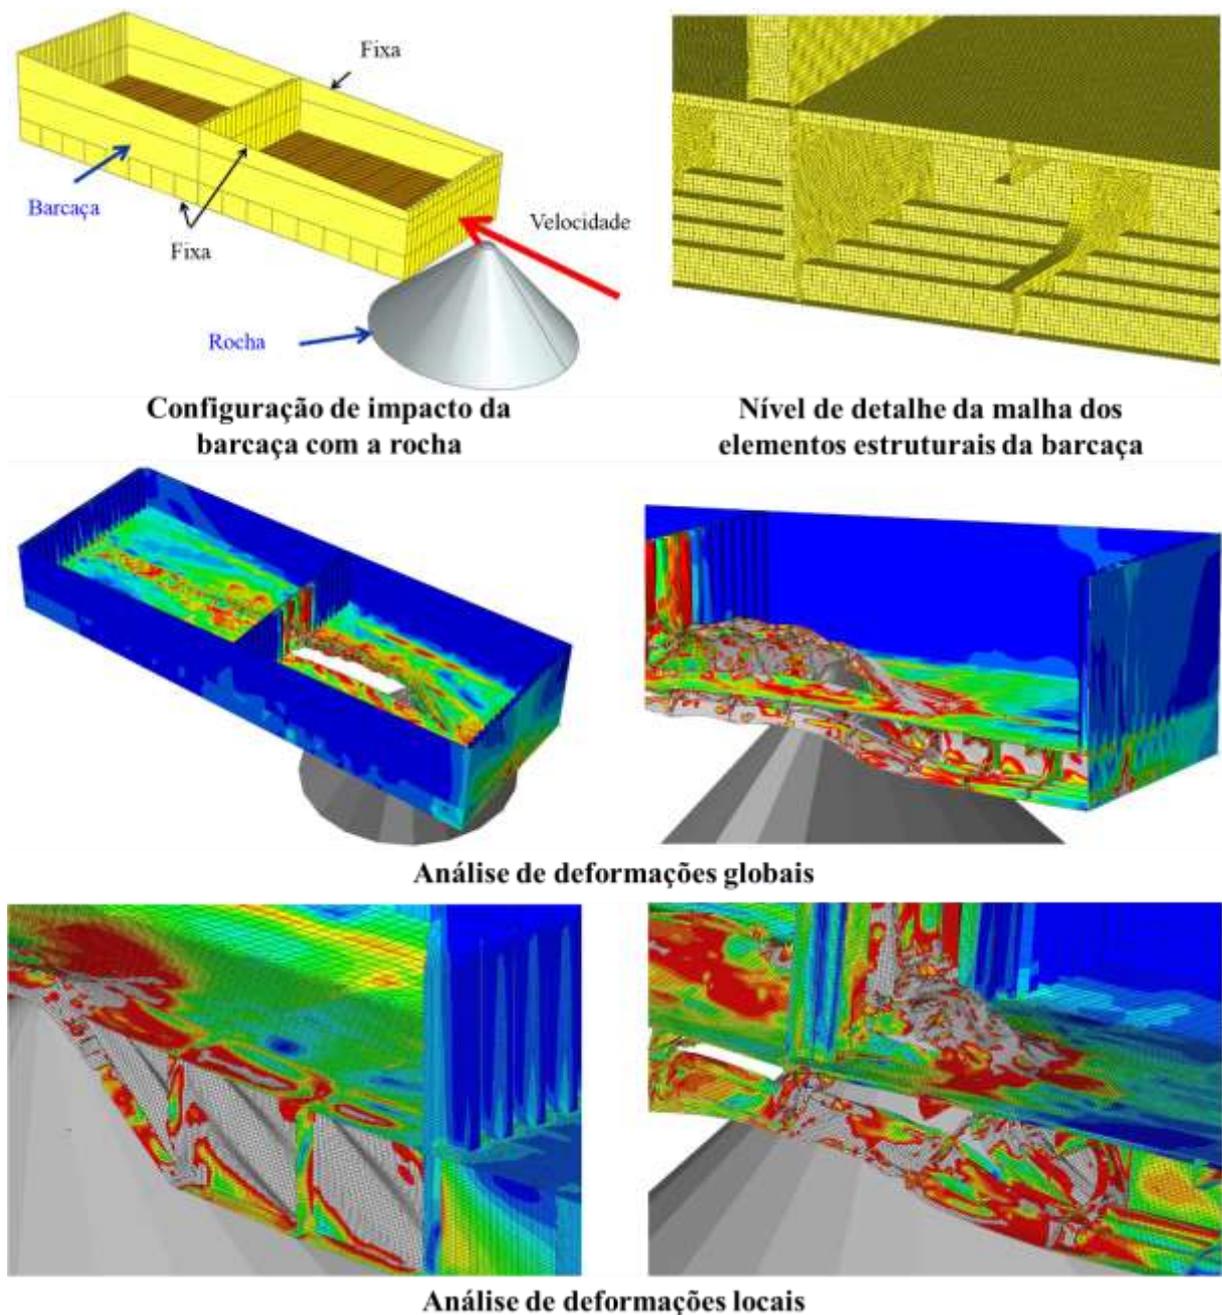
Figura 35. Exemplo de análise do problema de encalhe usando simulação pelo Método de Elementos Finitos. Imagens usadas a partir de um documento de livre acesso no domínio público.

Com relação à modelagem do problema de encalhe de embarcações, o qual é bem comum no rio Madeira, Hareide et al. (2013) descreveram aspectos importantes para avaliar esse problema. A Figura 35 ilustra os resultados da pesquisa de Hareide et al. (2013), onde pode se observar a configuração inicial da análise, considerando a estrutura fixa e um elemento cônico interagindo com uma velocidade de avanço com a estrutura. Na pesquisa de Hareide et al. (2013) é possível visualizar as deformações globais e locais nos elementos estruturais do fundo da estrutura, como mostrado na Figura 35.

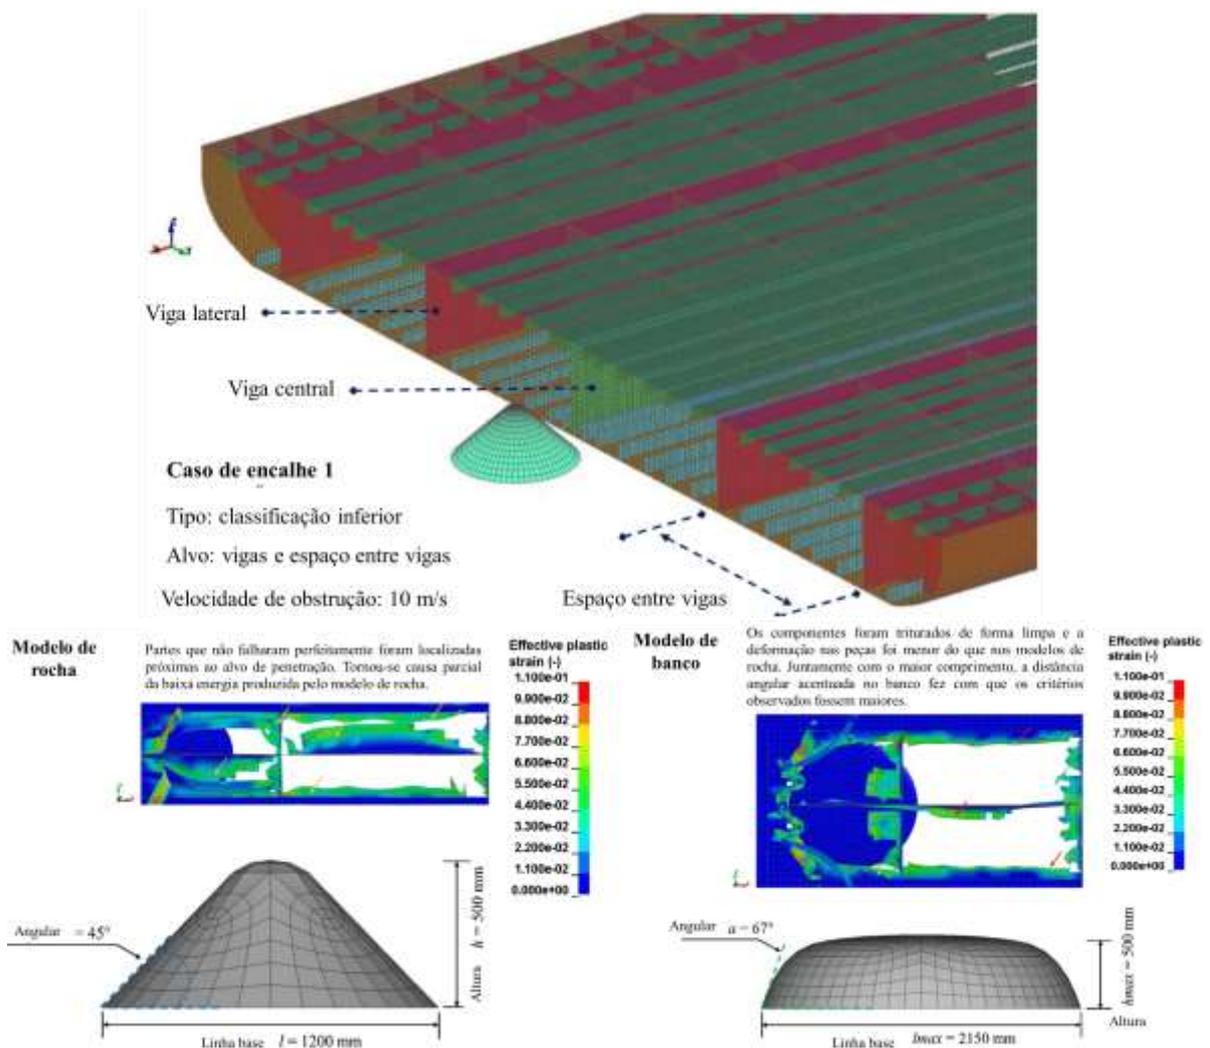
Figura 36. Exemplo de análise estrutural para avaliar os efeitos estruturais causada pela colisão de uma embarcação com uma rocha e um banco de areia. Imagens utilizadas sob licença Creative Commons CC BY-NC-ND (<https://creativecommons.org/licenses/by-nc-nd/4.0/>).

Recentemente, estão sendo feitas análises similares, variando as velocidades e elementos estruturais de impacto. Por exemplo, Prabowo et al. (2020) apresentou os resultados de simulações estruturais considerando diferentes elementos de impacto para avaliar as colisões com relação a rochas e bancos de areia, como mostrado na Figura 36. Na figura podemos observar que o estudo foi focado em avaliar os danos estruturais da parte do fundo de uma embarcação, considerando principalmente as vigas e o espaço entre vigas. A velocidade de obstrução foi 10 m/s, sendo considerados dois elementos de impacto diferentes, com ângulo de encontro α de 45° e 67° , para simular os impactos com rocha e banco de areia (*shoal*), respectivamente. A figura também mostra alguns dos resultados da deformação causada no fundo após ambas as simulações, onde pode ser verificado que os danos simulados são diferentes.

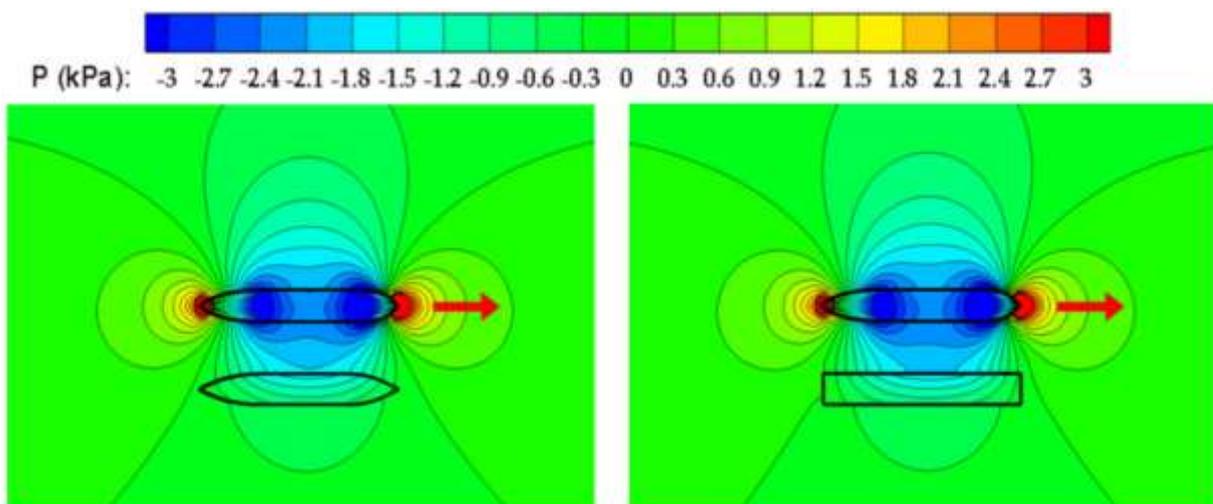
Figura 37. Exemplo do campo de pressão (P) gerado quando duas embarcações se aproximam (resultados de uma simulação de fluidodinâmica computacional).

A Figura 37 mostra os resultados de um exemplo do caso de uma embarcação passando perto de uma barcaça, como feito por Park et al. (2021). A figura mostra os campos de pressão entre as embarcações. O estudo foi realizado para avaliar esse efeito em uma barcaça ancorada em águas rasas. Esse tipo de estudo poderia ser estendido para avaliar efeitos de embarcações passando perto de estruturas flutuantes na região amazônica.

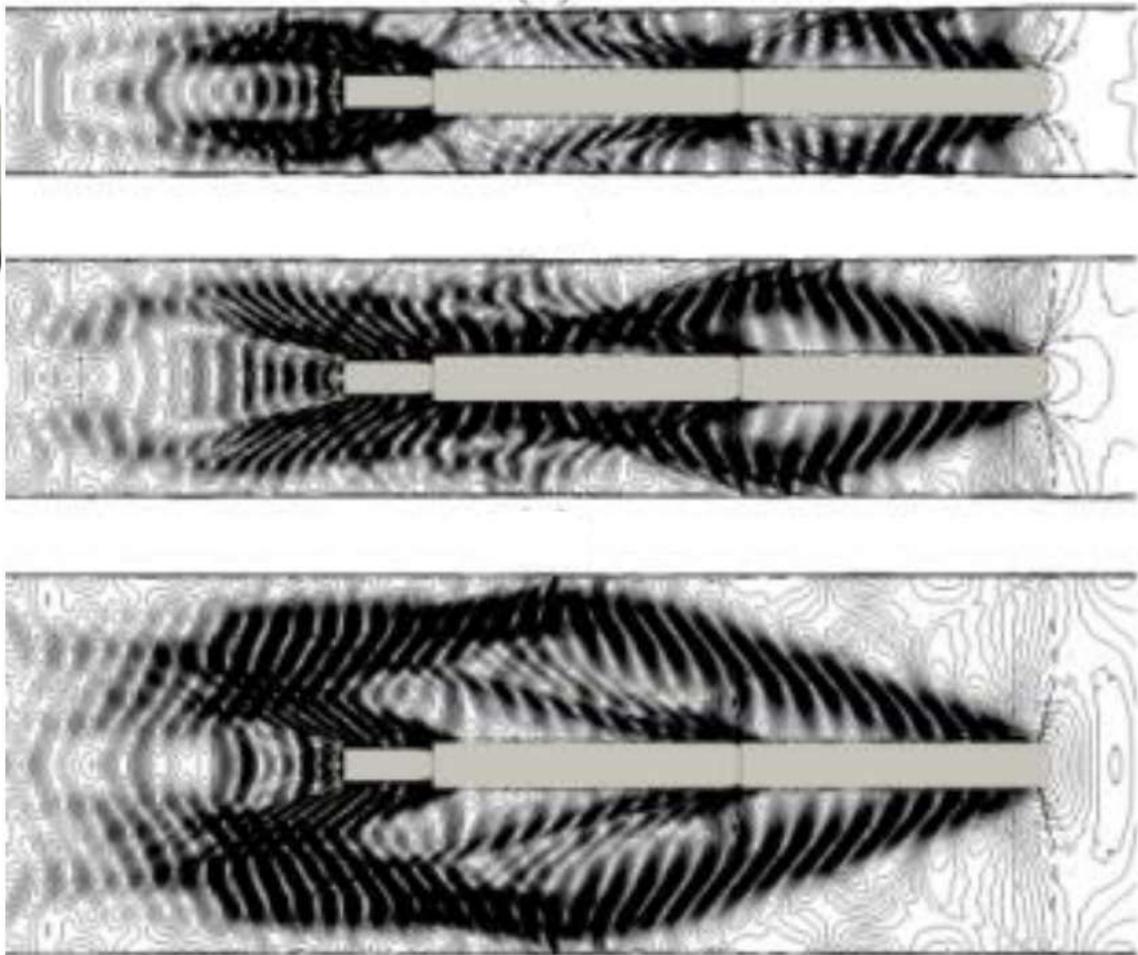
Figura 38. Exemplo de estudo hidrodinâmico do trem de ondas gerado quando um comboio navega em águas restritas. No estudo foi avaliada a influência da variação da boca do canal na geração de ondas. Imagem usada sob licença Creative Commons.

Outro exemplo de aplicação que pode ser feito consiste em avaliar a influência de diversas condições do canal dos rios (e.g., variação de boca e calado) nas variáveis hidrodinâmicas. Como exemplo, a Figura 38 mostra alguns padrões de onda que são gerados por um comboio rebocador-barcaças variando a boca do canal.

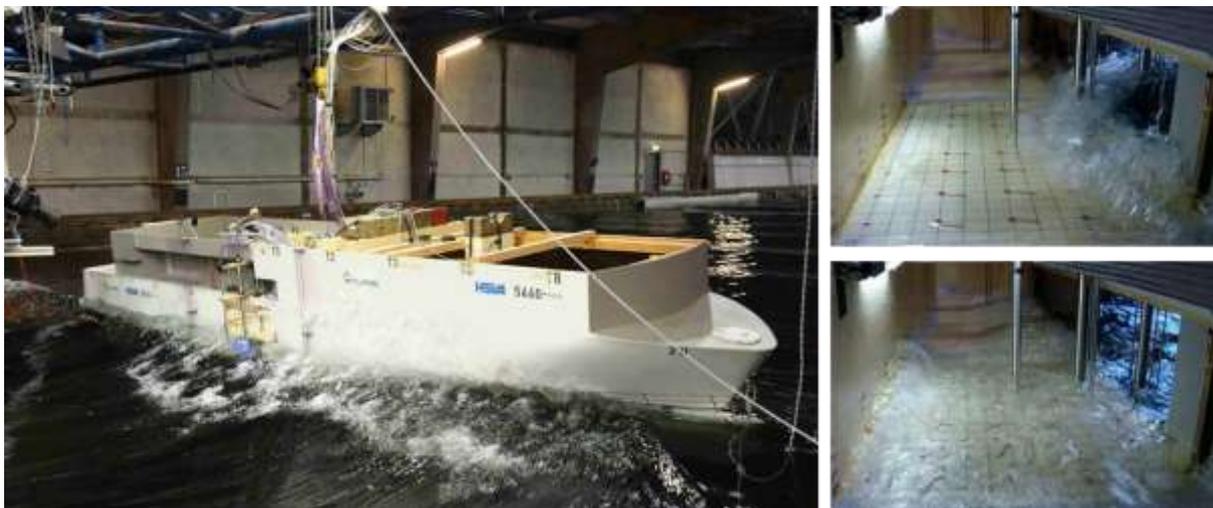
Figura 39. Imagens dos experimentos feitos em uma embarcação Ro-Pax para avaliar os efeitos de inundação de espaços internos nos movimentos. Imagens usadas sob a licença Creative Commons CC BY 4.0 (<https://creativecommons.org/licenses/by/4.0/>).

Com relação à estabilidade, é importante estudar a estabilidade intacta e em avaria, pois as colisões podem avariar o casco, permitindo a entrada de água em espaços internos. Pesquisas experimentais recentes, como a apresentada por Valanto (2023), Figura 39, têm sido feitas para avaliar este problema. No trabalho de Valanto (2023) foram pesquisadas as condições de sobrevivência de uma embarcação Ro-Pax devido à inundação de alguns dos seus compartimentos. Estudos de alagamento também têm sido pesquisados de maneira numérica, utilizando métodos de fluidodinâmica computacional, como descrito no trabalho de Aziz et al.(2022a).
